SZAKÉRTŐI VÉLEMÉNY

2066 SZÁR RÁKÓCZI UTCA 23. HRSZ:460 ALATTI VÉDETT MŰEMLÉK  
LAKÓHÁZ ÉS GAZDASÁGI ÉPÜLET

TELKEN TALÁLHATÓ PAJTA, UTCAFRONTI KERÍTÉS ÉS SZABADONÁLLÓ PINCE  
BALESETVESZÉLYES ÁLLAPOTÁVAL KAPCSOLATBAN

ÜGYSZÁM: 1545615445

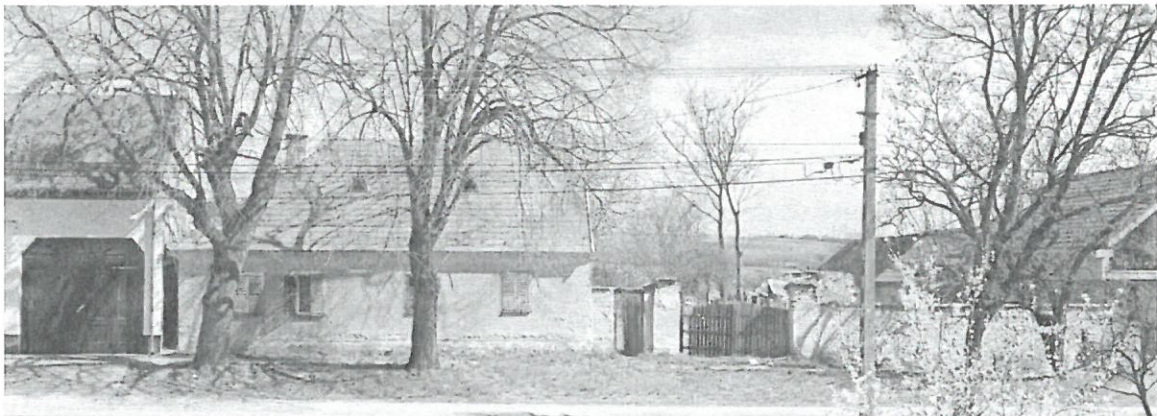
UTCAI HOMLOKZAT A TELEKHATÁR FELŐLI MEGMOZDULT FALAZOTT LÁBAZATTAL

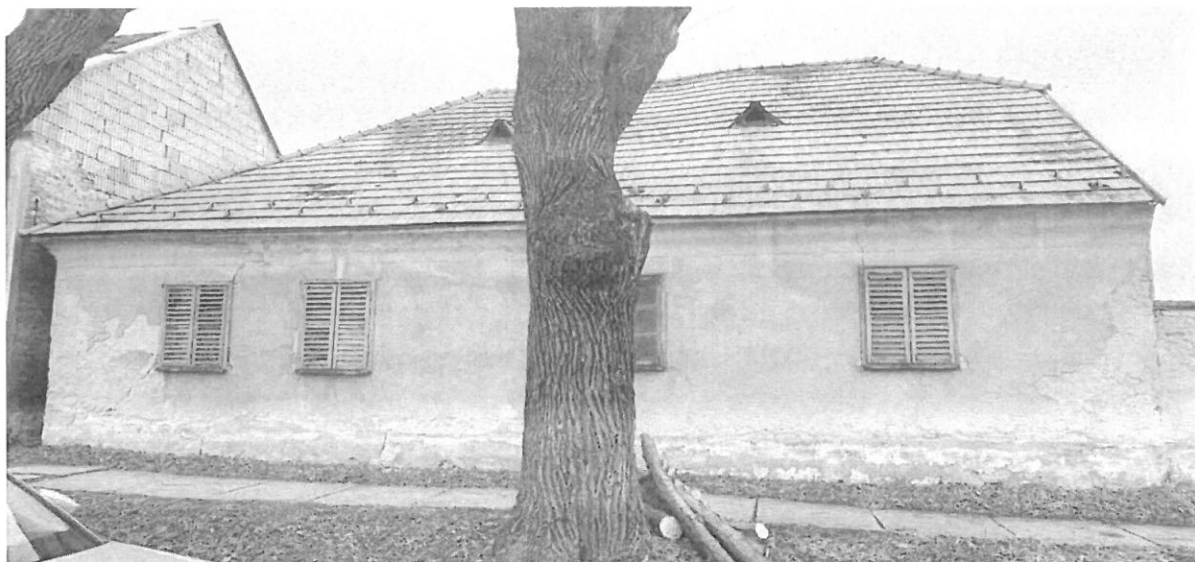
A VIZSGÁLT LAKÓÉPÜLET JELENLEGI ÁLLAPOTA AZ UTCA FELŐL.

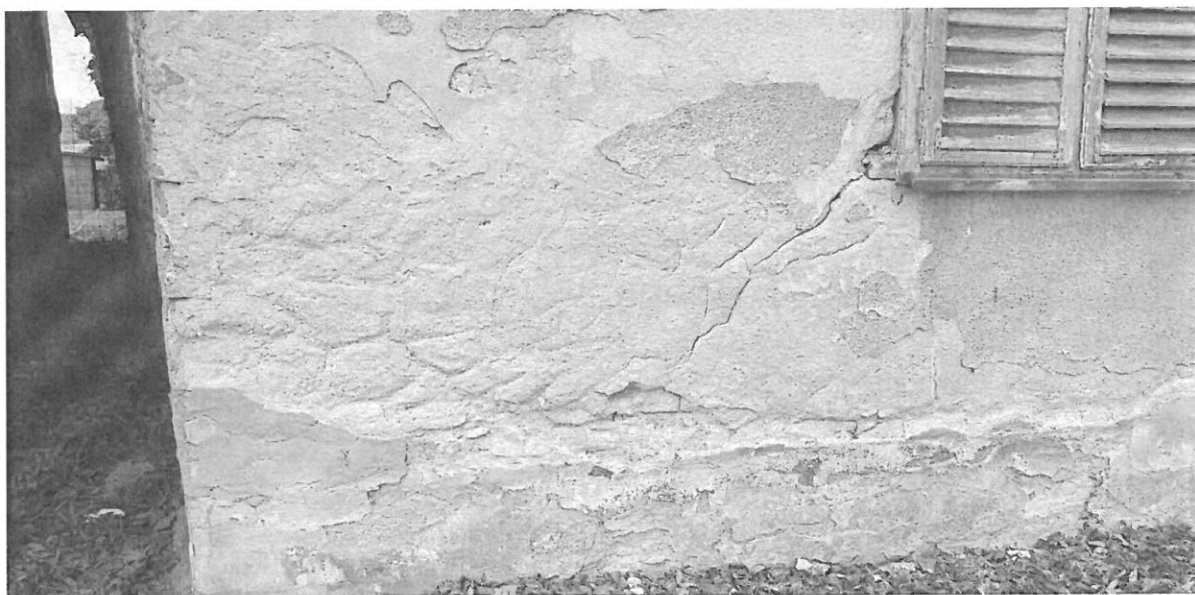
AZ UTCAFELŐLI HOMLOKZAT ABLAKSAROKTÓL KIINDULÓSÜLLYEDÉSES REPEDÉSE

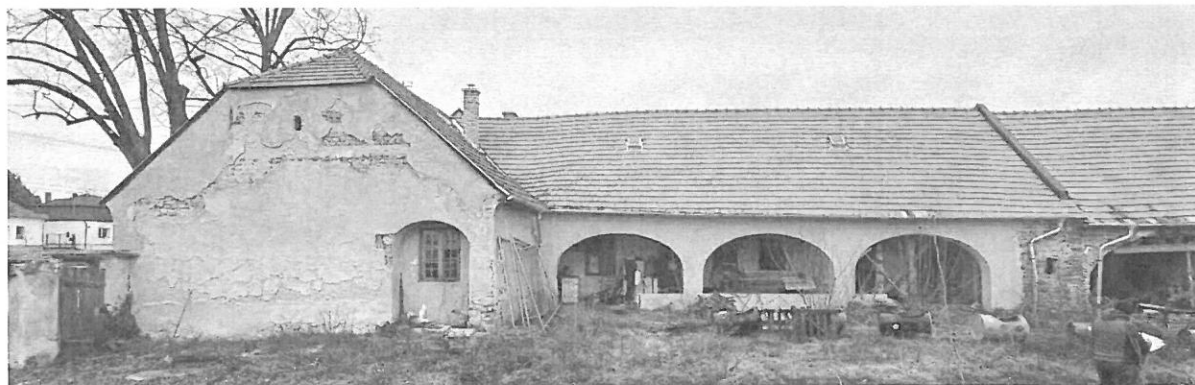
A LAKÓÉPÜLETRÉSZ OLDALKERT FELŐLI HOMLOKZATA

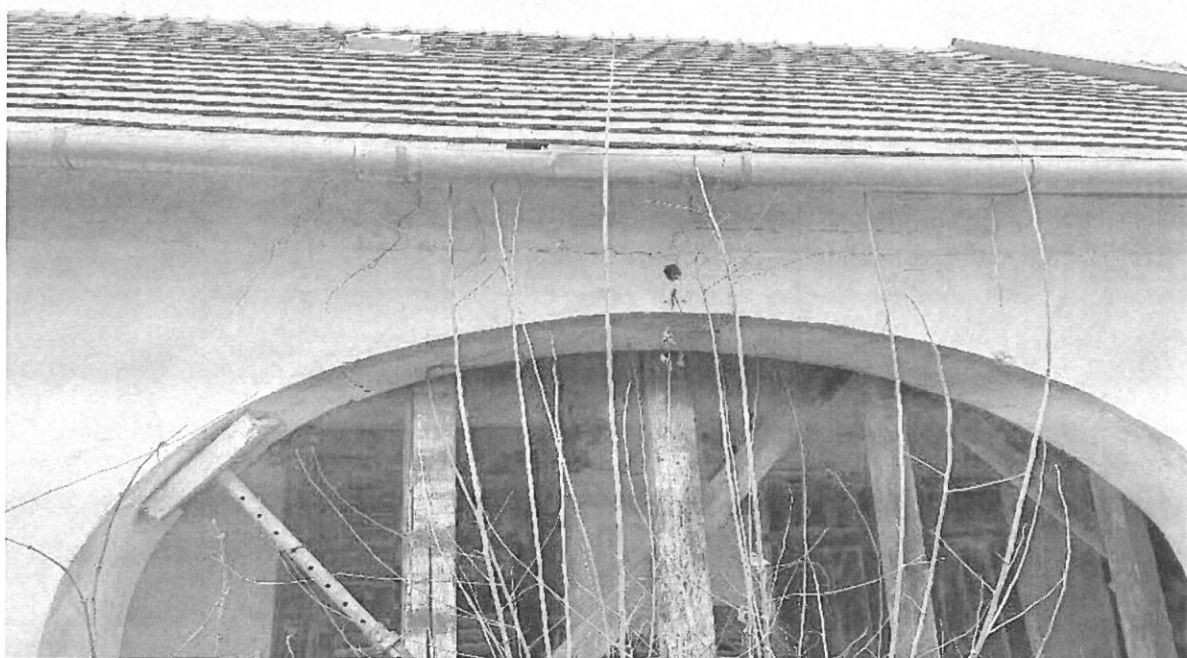
- ≡ A veranda fölötti utolsó téglaboltozatos áthidalás alátámasztása arra figyelmeztet, hogy a másik kettő is veszélyben lehet.
- ≡ Az oldalhomlokzaton látható vegyes szerkezetű végfalának tartószerkezeti állapota is komoly bizalmi kérdést vet fel.

FELSŐ KÉP:  
A LAKÓÉPÜLETRÉSZ VE-  
RANDA HARMADIK BOLT-  
ÍVÉNEK MEGTÁMASZTÁSA

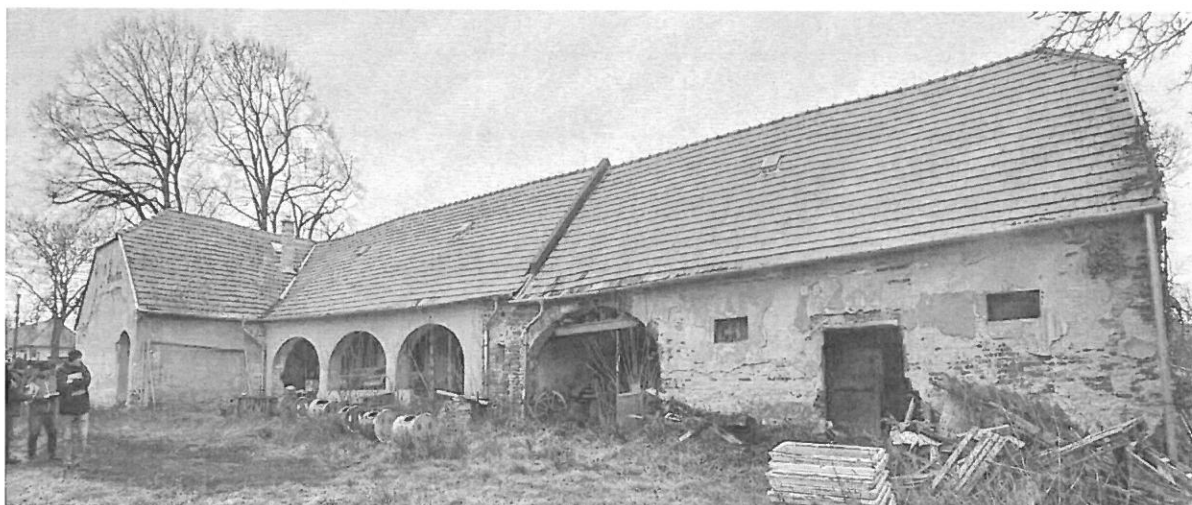
KÖZÉPSŐ KÉP:  
A LAKÓHÁZ ÉS A GAZDA-  
SÁGI ÉPÜLET UDVAR FE-  
LŐLI HOMLOKZATI KÉPE

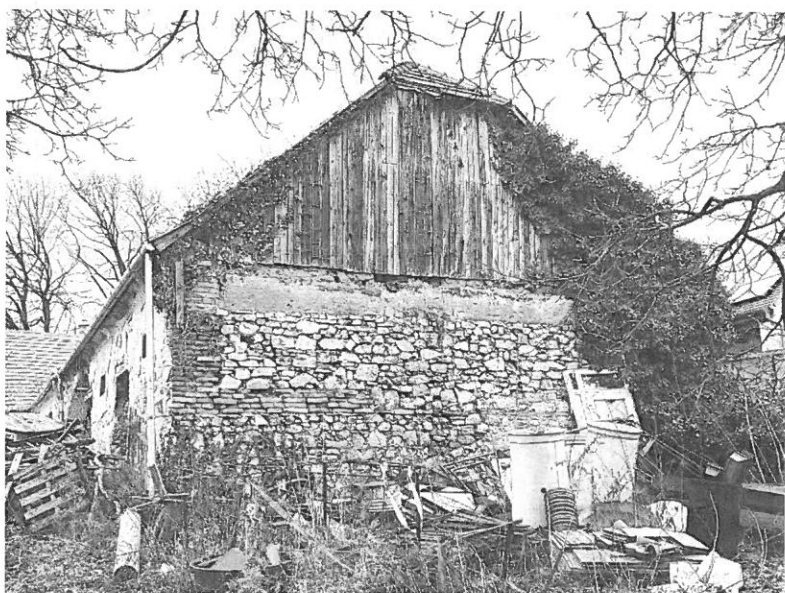
BALOLDALI KÉP:  
A GAZDASÁGI ÉPÜLET-  
RÉSZ HÁTSÓ HOMLOK-  
ZATA

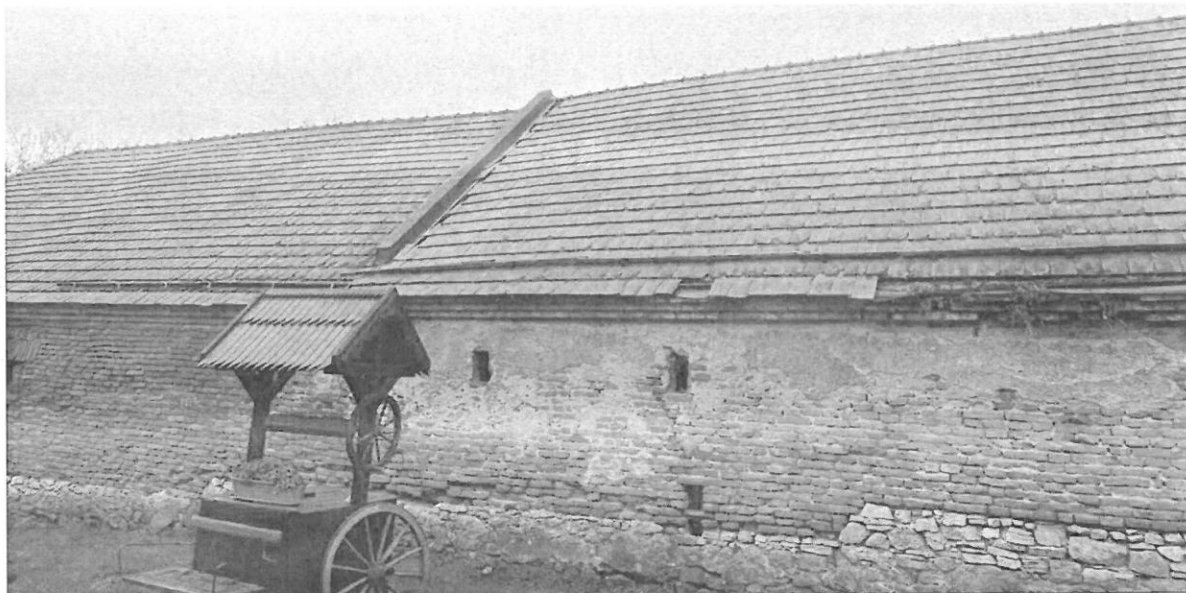
- ≡ A nagyméretű égetett agyagtéglából készített homlokzati fal oldalhatár menti felületének nagy részéről hiányzik a vakolat, mely lehetővé tette a téglák jelenlegi szilárdságának szabad kézzel történő demonstratív vizsgálatát is, melyet körömmel történő kaparással végeztem/végeztünk. Ennek eredménye az volt, hogy a megkapart téglák (engedve az „erőszaknak”) felületeiről finom vörös morzsalékot lehetett leválasztani. Ez azt jelenti, hogy azok szilárdági jellemzői már töredékei a kezdeti állapotnak. Ezt a töredékes szilárdságot támasztja alá az is, hogy a téglák helyenként el is tűntek. A téglák közti habarcs szintén könnyedén kaparható, por-szerű volt.

A LAKÓÉPÜLET ÉS A GAZDASÁGI ÉPÜLET SZOMSZÉD FELŐLI HOMLOKZATA A LEÍRÁSBAN  
FMI ÍTETT KÜTTAI

Meglévő állapota a szomszédos telekre közvetlen veszélyt nem jelent, viszont a telekhatár menti homlokzati fal kültér felőli megtámasztását javaslom.

A szomszéd telek felőli homlokzati fal esetleges leomlásának irányát korlátozó oldalirányú megtámasztását faszervezetű, talpas támasztó oszlopok sorozatára rögzített – egymástól kb 75 cm-es távolságba kiosztott – vízszintes palló-sorral lehet biztosítani. A megtámasztás magassága az ereszig magasságáig kell, hogy érjen.

A támasztékok távolsága legfeljebb 2,00 méter lehet.

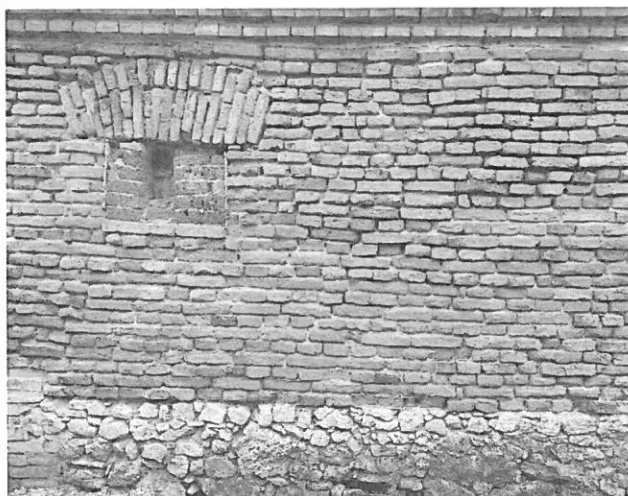
- ⇒ A szomszéd felőli téglafal tégláinak pozíciója a szomszéd felőli bemosódás környezetben láthatóan átrendeződött geometriájú. A falak belső szemléje során látható azok elmozdulása, és belső keresztirányú falaktól való repedések miatti függetlenné válása, mely szükségszerűen stabilitás csökkenést okoz.

BAL FELSŐ KÉP:  
A GAZDASÁGI ÉPÜLETRSZ SÜLLYEDÉS  
MIATTI SALYÁTOS STRUKTÚRAÁTRENDE-  
ZŐDÉSE

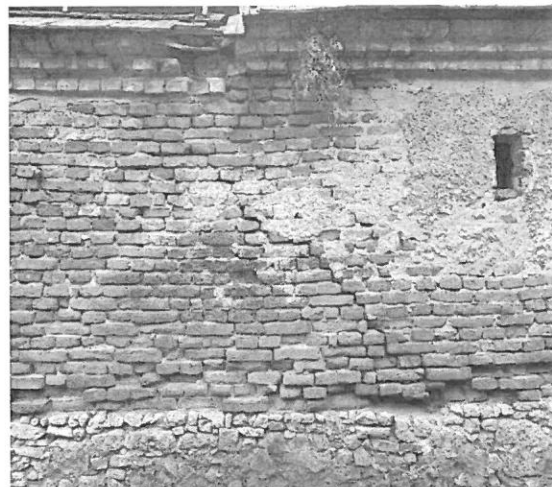
A gazdasági épületrésznél is megemlített bemosódás során a terméskő sávalap és lábazat egy szakaszon láthatóan befelé megmozdult, mely mozgás a terméskő darabok közötti kötőanyag kimosódását, valamint a beltérben megjelent – folyamatosan gyarapodó – iszappaplan megjelenését is okozta.

Okozója vagy a terepszintjének változásából adódó csapadék, vagy a közelében lévő kút magasabb vízszintje. A tényleges ok kiderítéséhez a külső tér feltárása szükséges.

JOBB FELSŐ KÉP:  
A LAKÓÉPÜLET SZOMSZÉD FELŐLI  
HOSSZFALÁNAK A GAZDASÁGI RÉSZ  
ALAPBEMOSÓDÁSA MIATT KELETKEZETT  
KÖVETÉSEK SÜLLYEDÉS MIATTI FALREPE-  
DÉSE

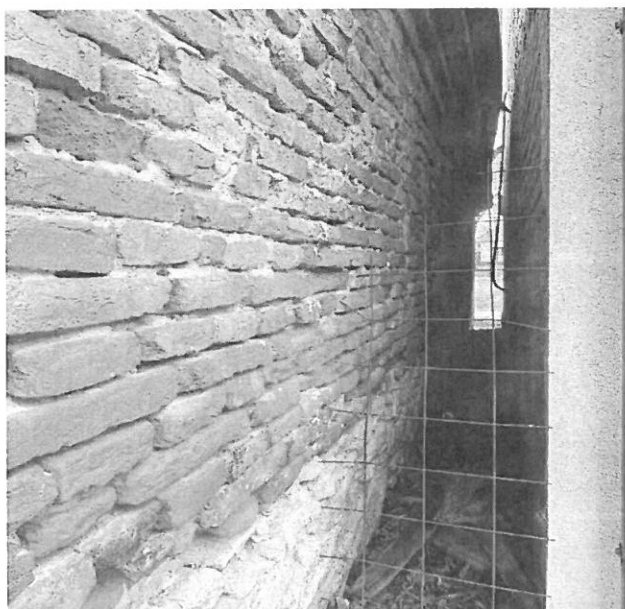
Túl a szerkezetmegerősítés/újjaépítés technikai hátterén, a meglévő földémszerkezet. és tetőszerkezet ideglenes alátámasztása külön problémát jelenthet, melyhez a biztonsági feltételek teljesítése érdekében olyan ideiglenes kiváltó állványzatok megépítésére lenne szükség, melyek – azok hely és térfoglalásaikkal – a kivitelezést szükségszerűen erősen akadályoznák. Ugyanígy a kivitelezés minőségét/sikerességét akadályozza a szomszéd telken álló ház fala, melynek távolsága hozzávetőlegesen 40-50 cm.

ALSÓ KÉP:  
A LAKÓÉPÜLETRSZ ÉS A SZOMSZÉD  
ÉPÜLET KÖZÖTTI FELÚJÍTÁSI MUNKAHÉ-  
ZAG SZÁMÁRA ALKALMATLAN RÉSZ

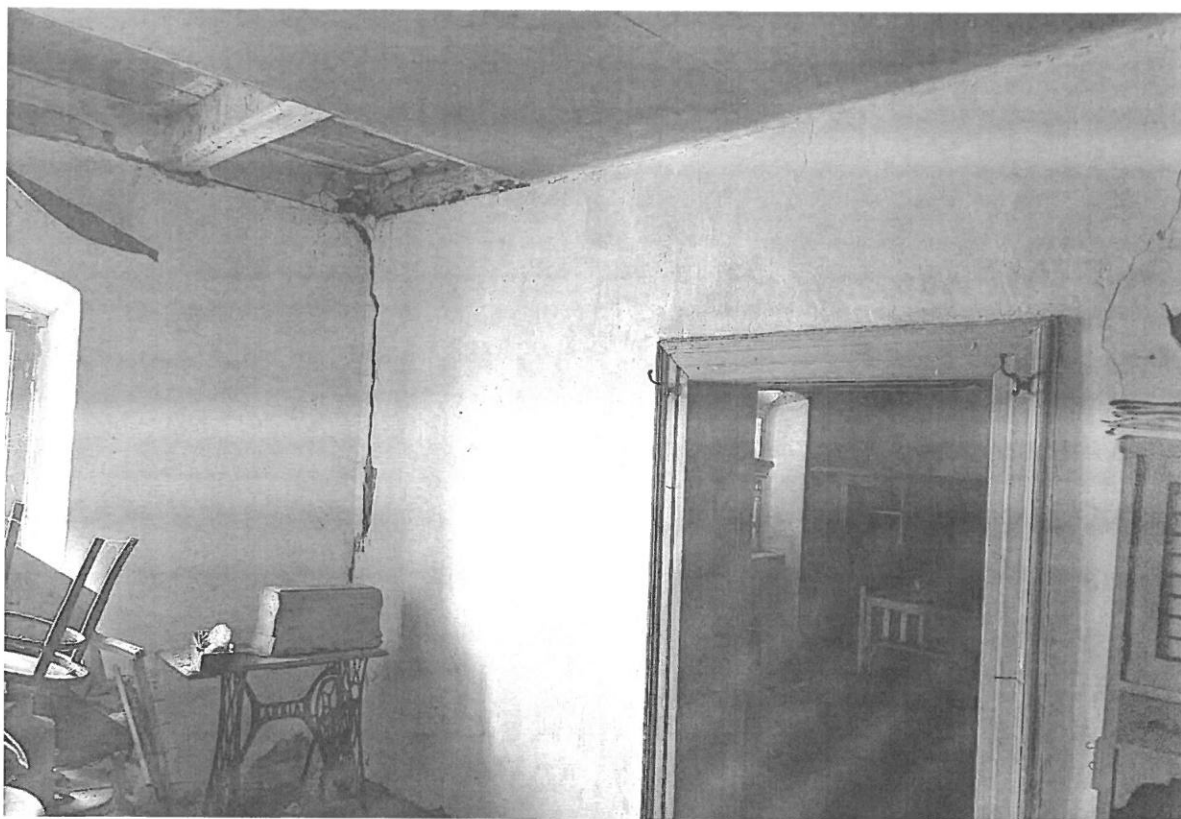
LAKÓRÉSZ BELSŐ TÉR 1: FALCSATLAKOZÁSI ÉS AJTÓ MELLETTI REPEDÉSEK

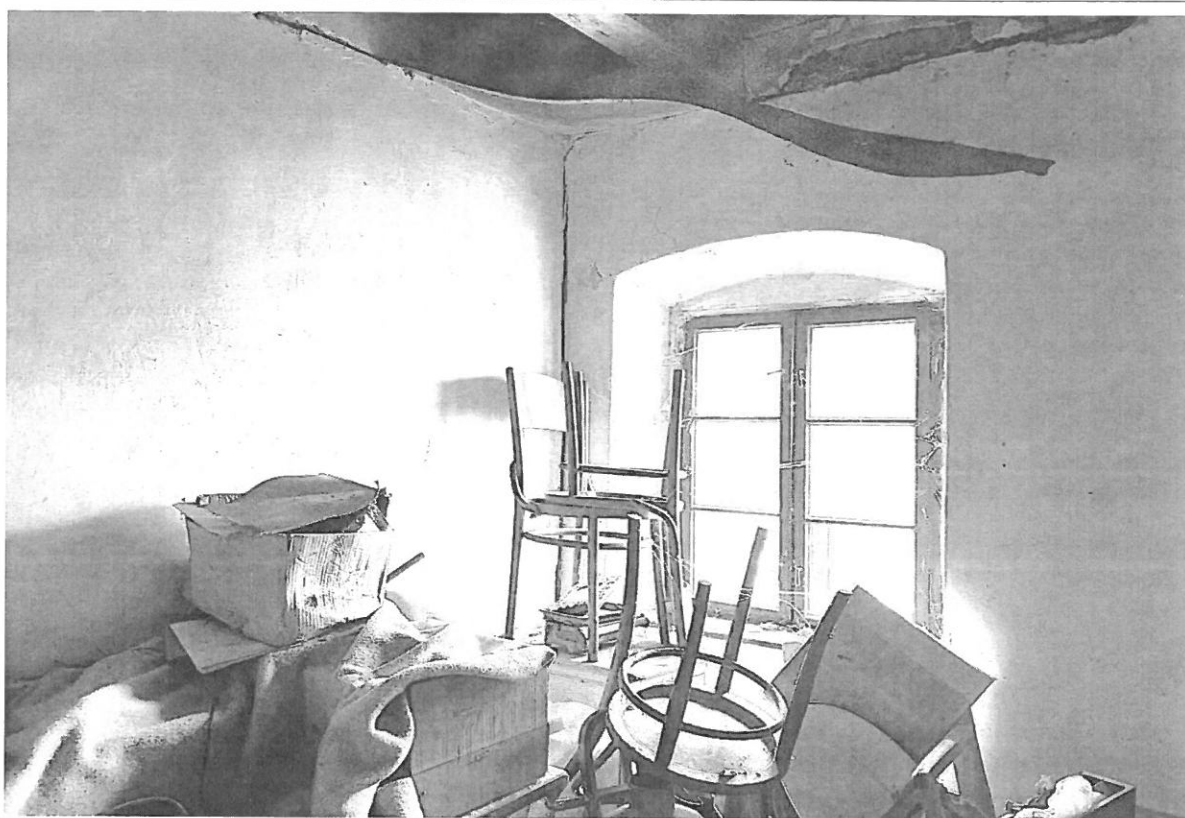
LAKÓRÉSZ BELSŐ TÉR 2: A FALCSATLAKOZÁS MÁSI SZOBA FELŐLI REPEDÉSE

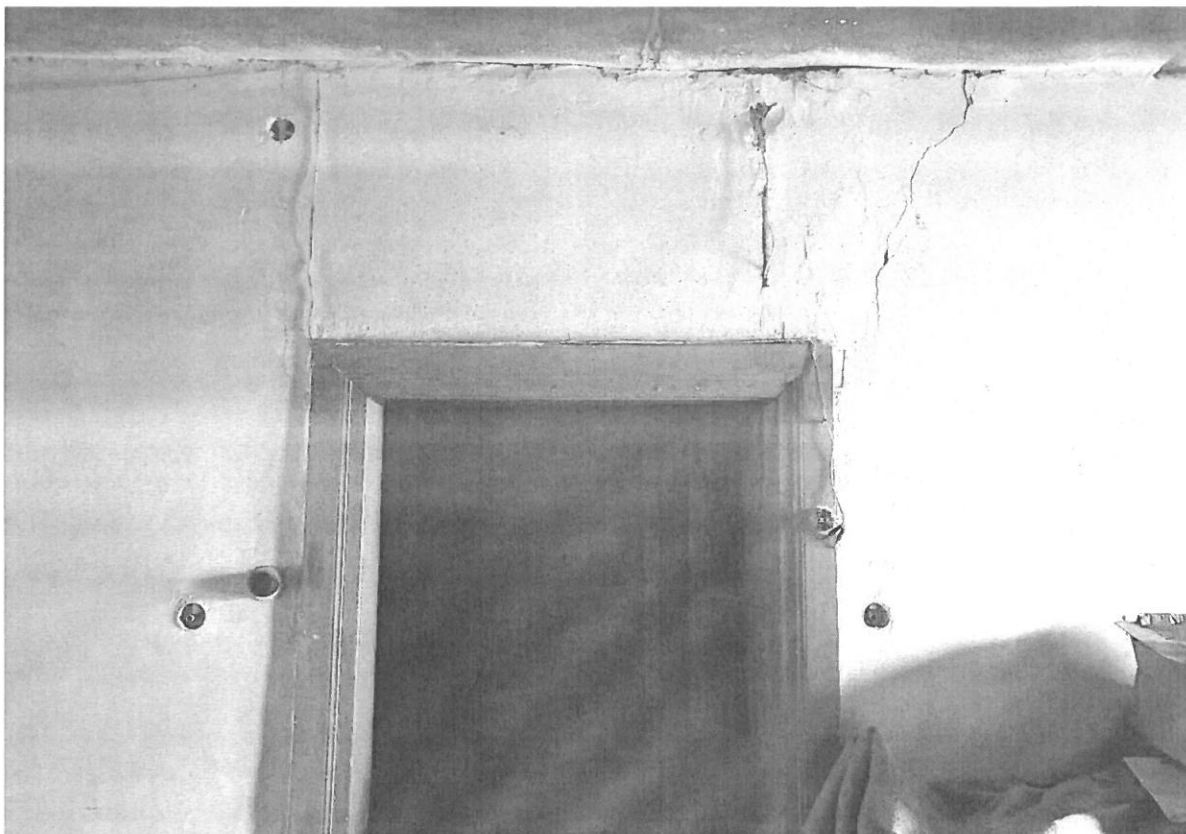
LAKÓRÉSZ 3: BELSŐ KERESZTIRÁNYÚ FAL AJTÓNYÍLÁS FÖLÖTTI REPEDÉSE

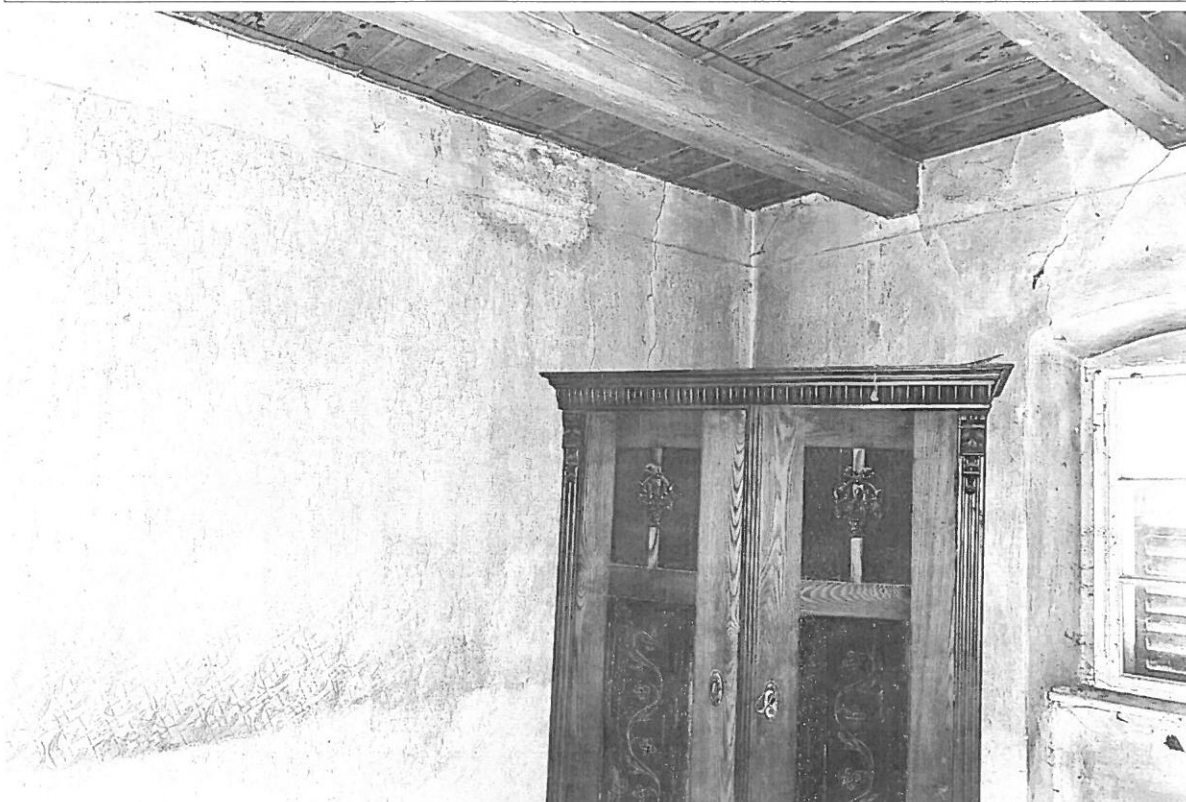
LAKÓRÉSZ 4: AZ UTCAI HOMLOKZATI FAL BELSŐ KÉPE FALREPEDÉSEKKEL

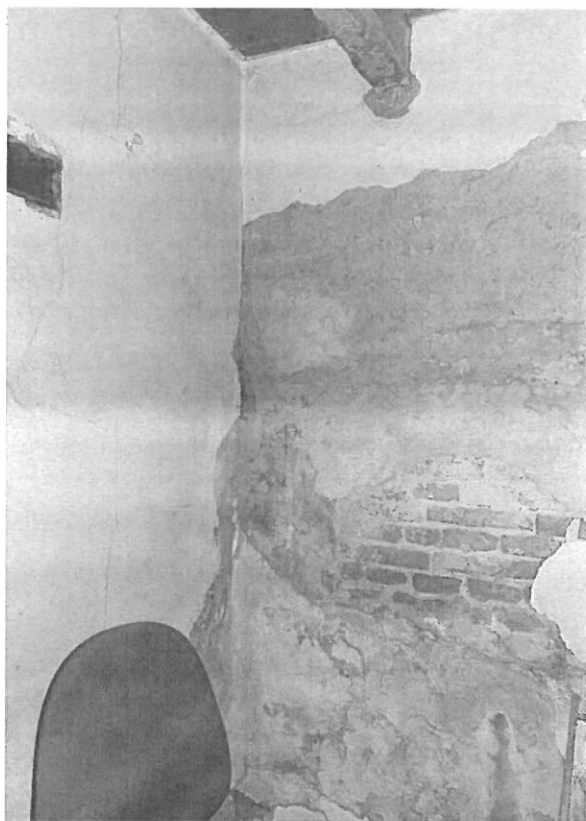
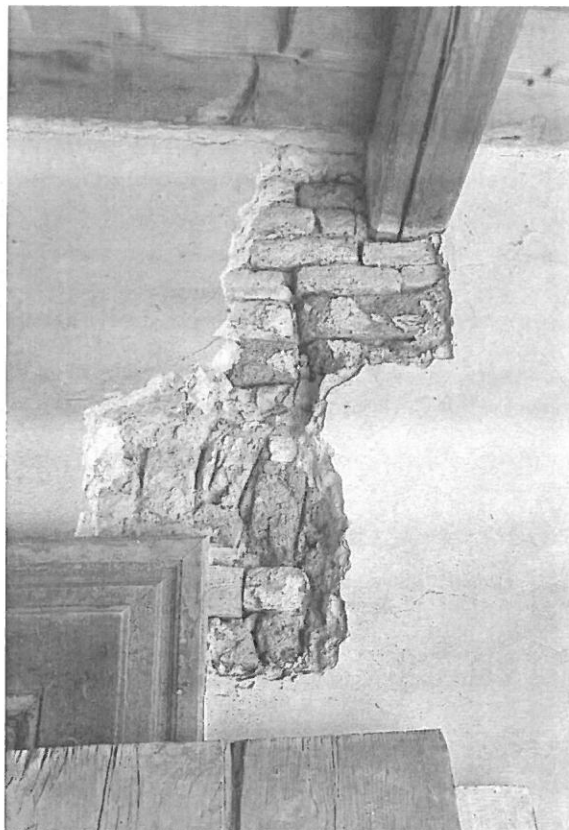
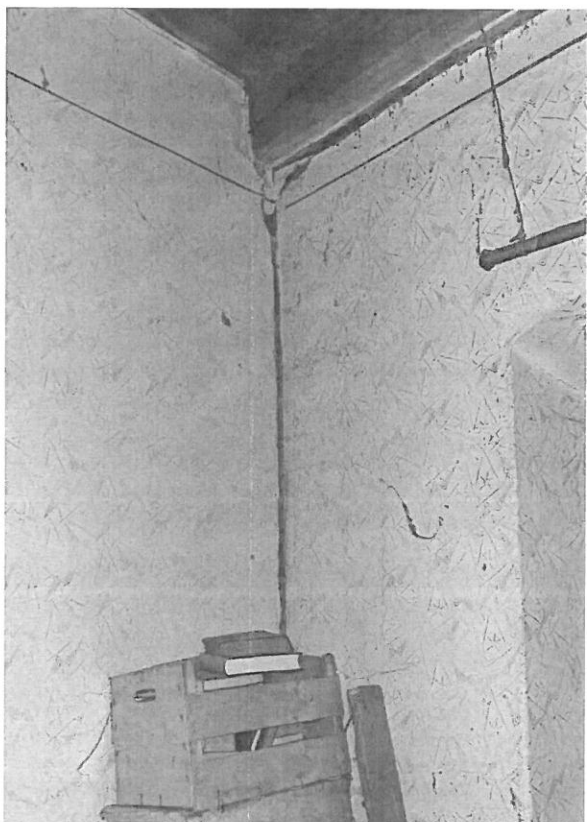
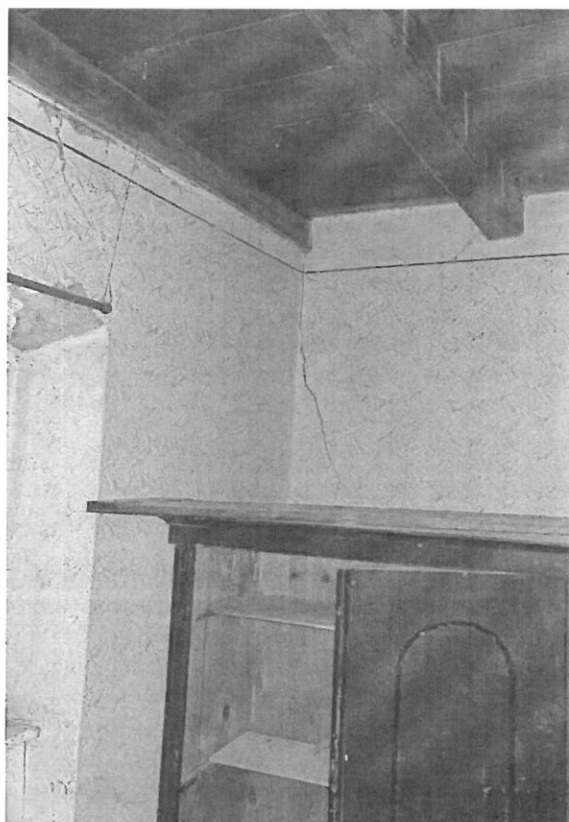
LAKÓRÉSZ 5-8: NINCS FALAZAT REPEDÉS NÉLKÜL...

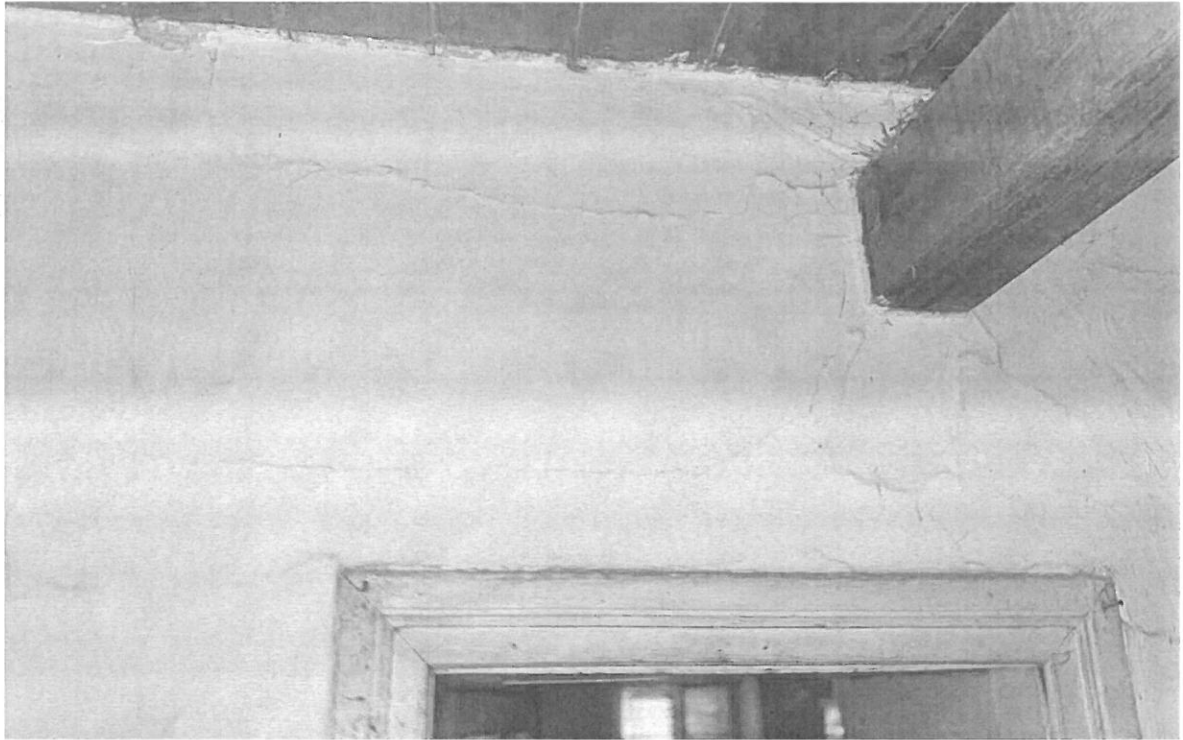
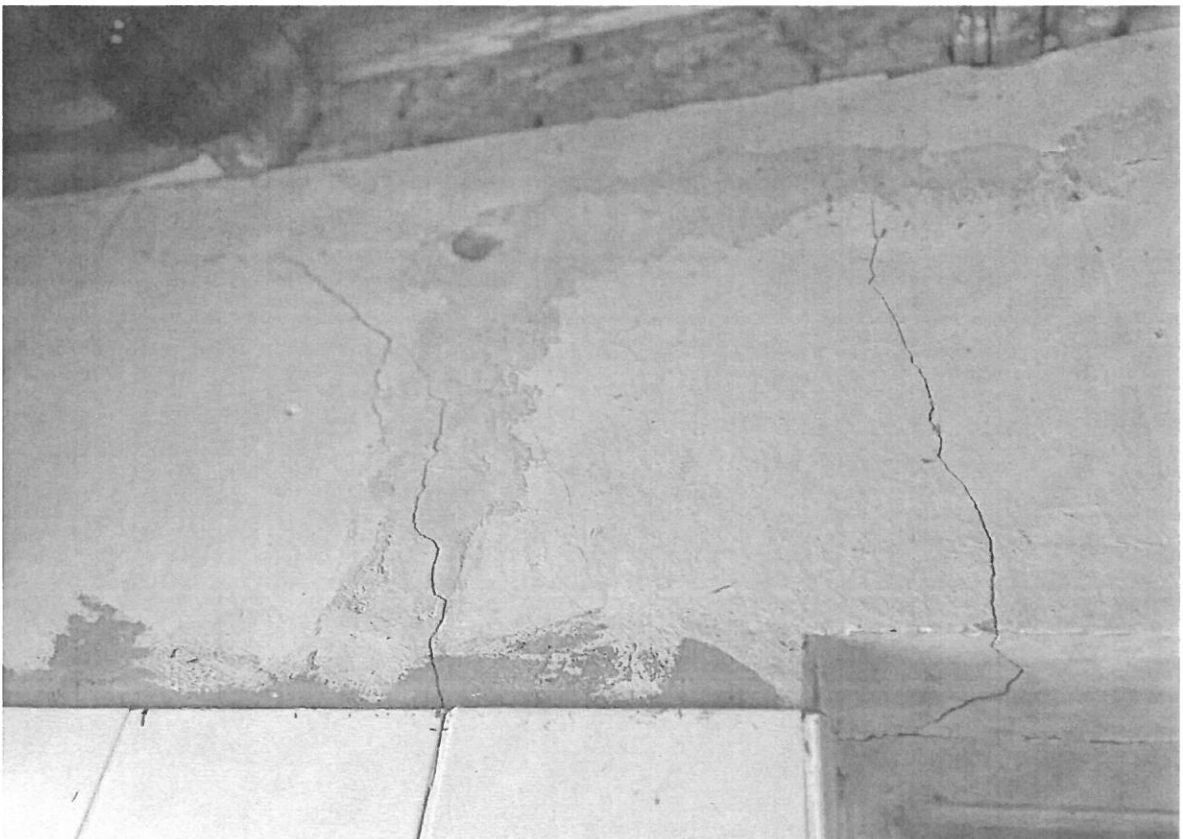
LAKÓRÉSZ 9-10: A REPEDÉSEK ITT IS KARAKTERESEK. INJEKTÁLÁSUK LEHETSÉGES, DE AZZAL CSAK AZ OKOZATOT LEHETNE IDEIGLENESEM MEGSZÜNTETNI, DE AZ OKOT, AZAZ AZ ALAP SÜLLYEDÉSÉT, ÉS A VÁLYOGTÉGLAFAL SZILÁRDSÁGÁNAK ROMLÁSÁT NEM

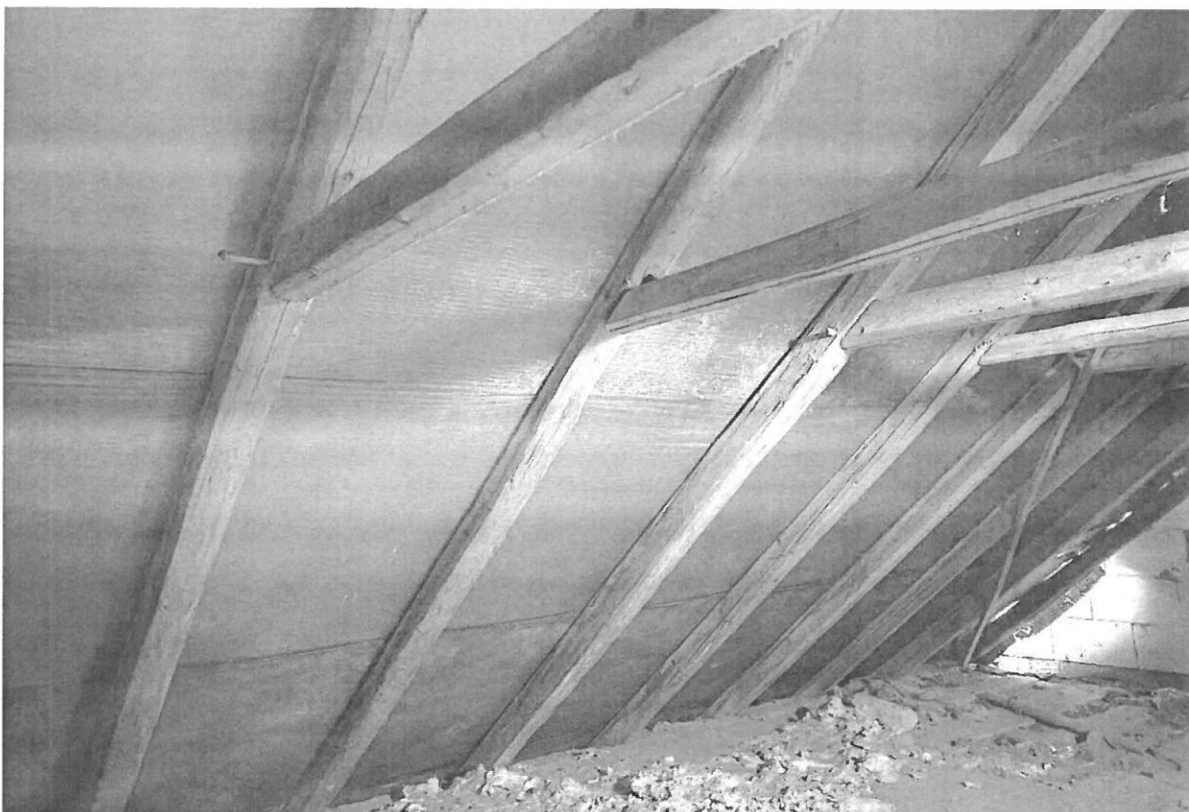
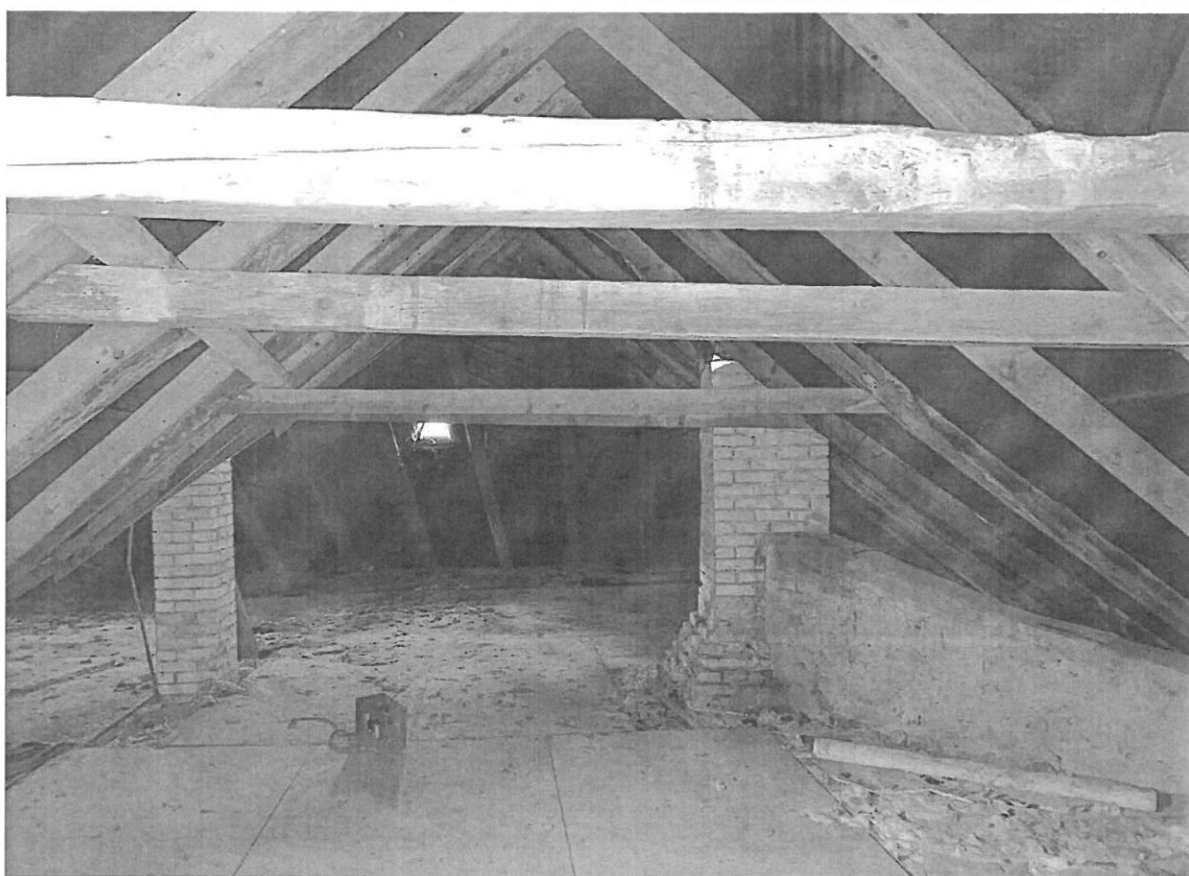
A LAKÓRÉSZ FÖLÖTTI ÚJJÁÉPÍTETT TETŐSZERKEZET, A KÉMÉNYNÉL LÁTHATÓ (MEGEN-  
GEDHETETLE) FÉNYRÉSSSEL.

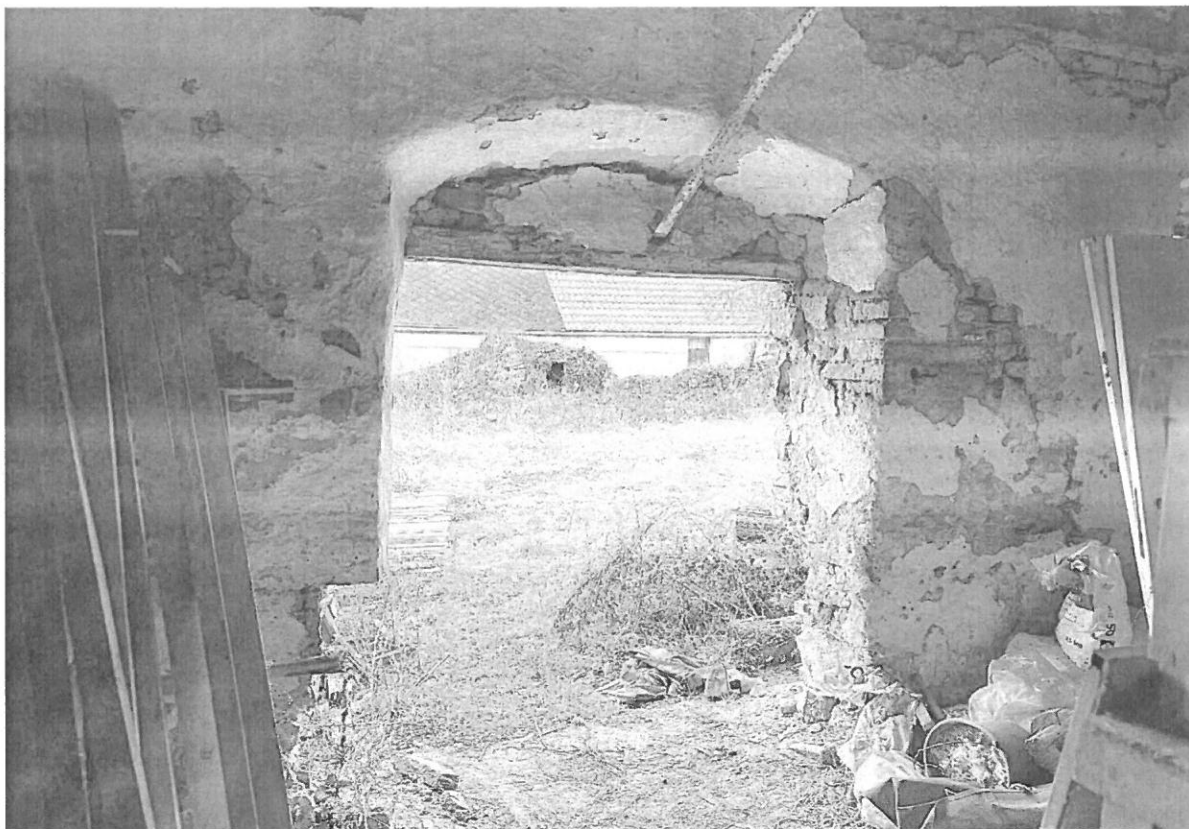
GAZDASÁGI ÉPÜLETRÉSZ BEJÁRATA BELÜLRŐL : CSAK MERÉSZ EMBEREKNEK!

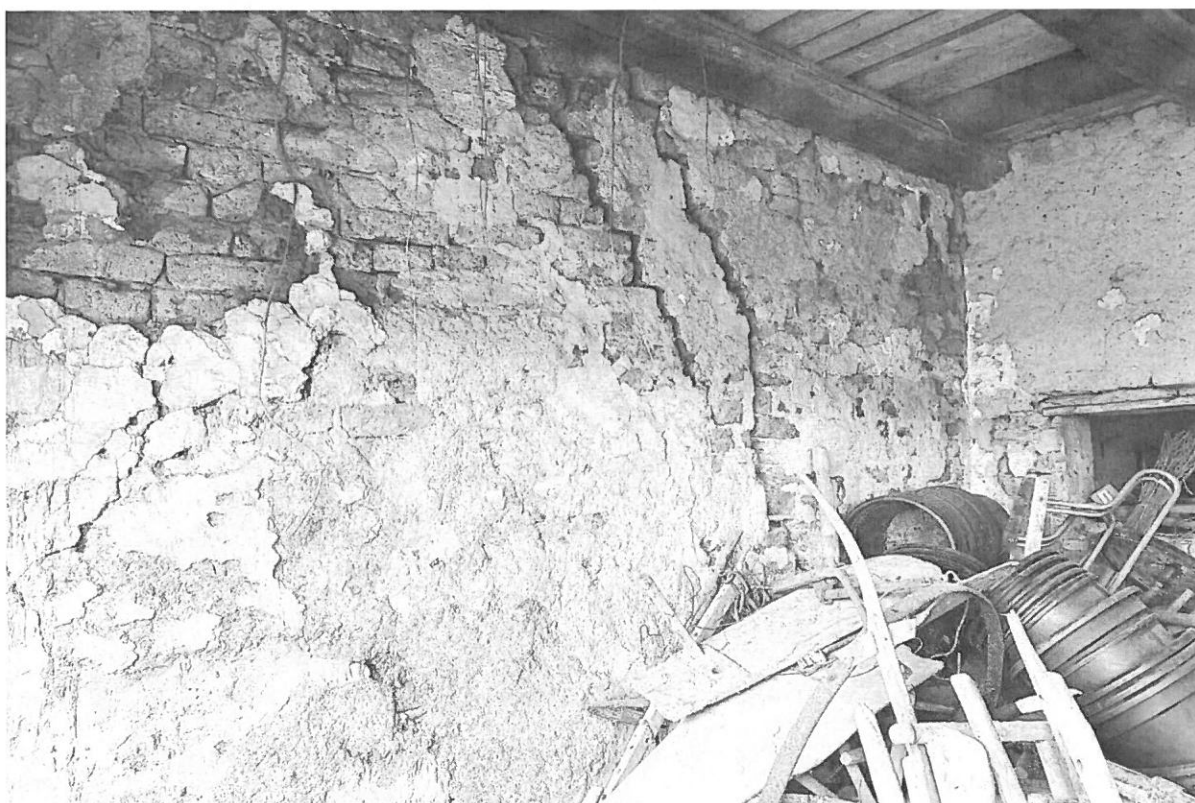
GAZDASÁGI ÉPÜLETRÉSZ: AZ INSTABILITÁSI HELYZET CSAK FOKOZÓDIK!

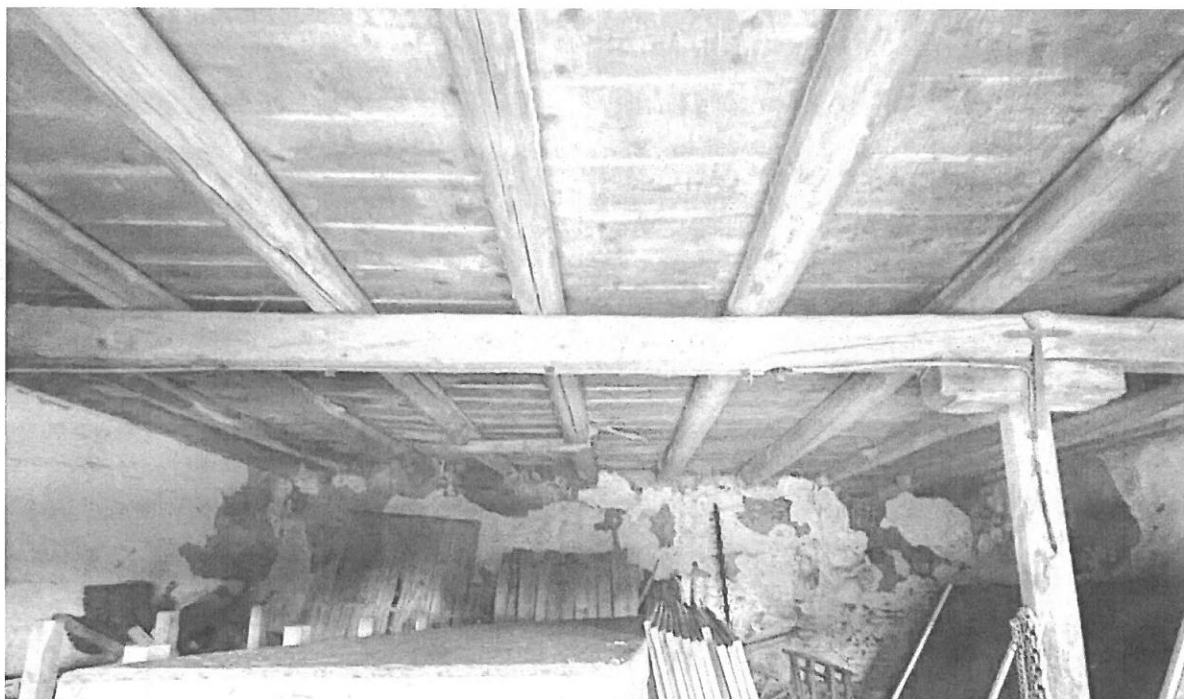
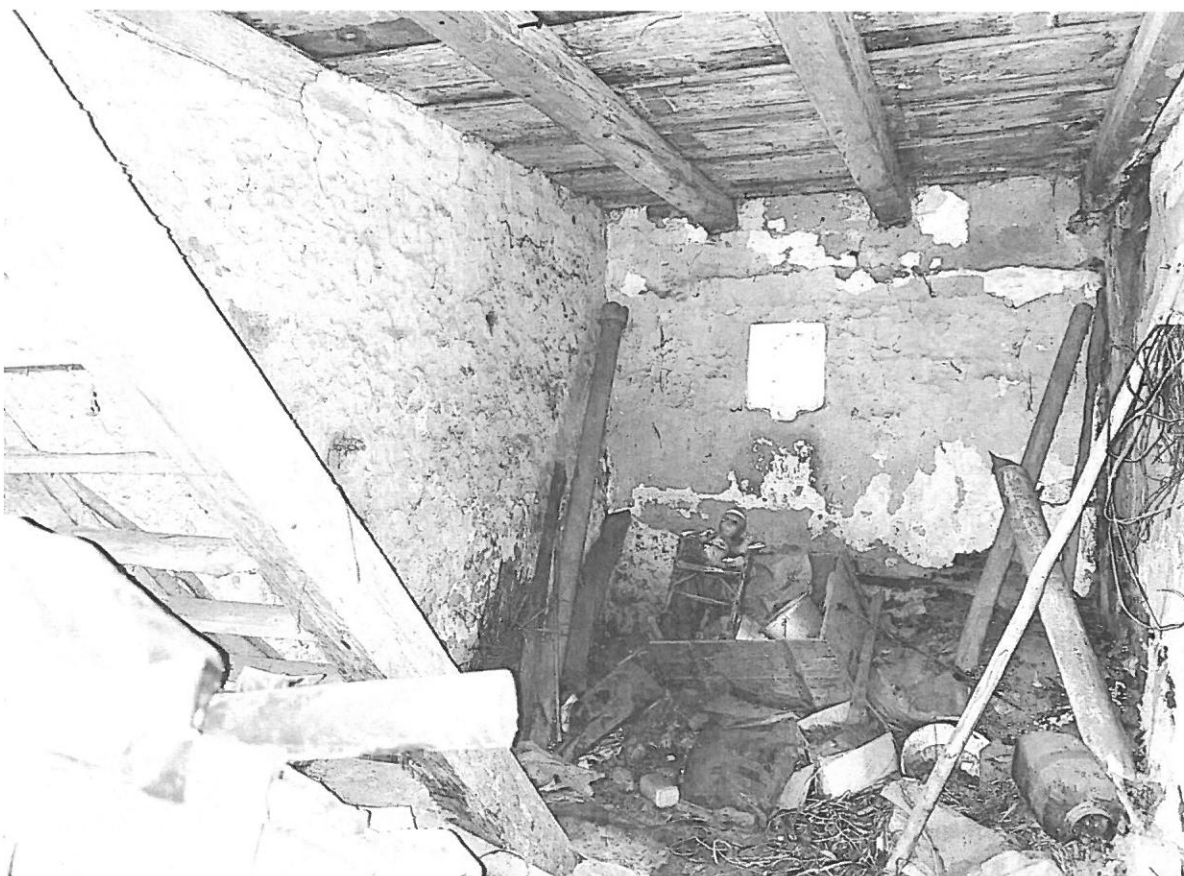
GAZDASÁGI ÉPÜLETRÉSZ MEGSÜLLYEDT PADLÁSFÖDÉME, ÉS FINOMÁN SZÓLVÁ IS KÉT-  
SÉGBEEJTŐ BELSŐ KÉPE

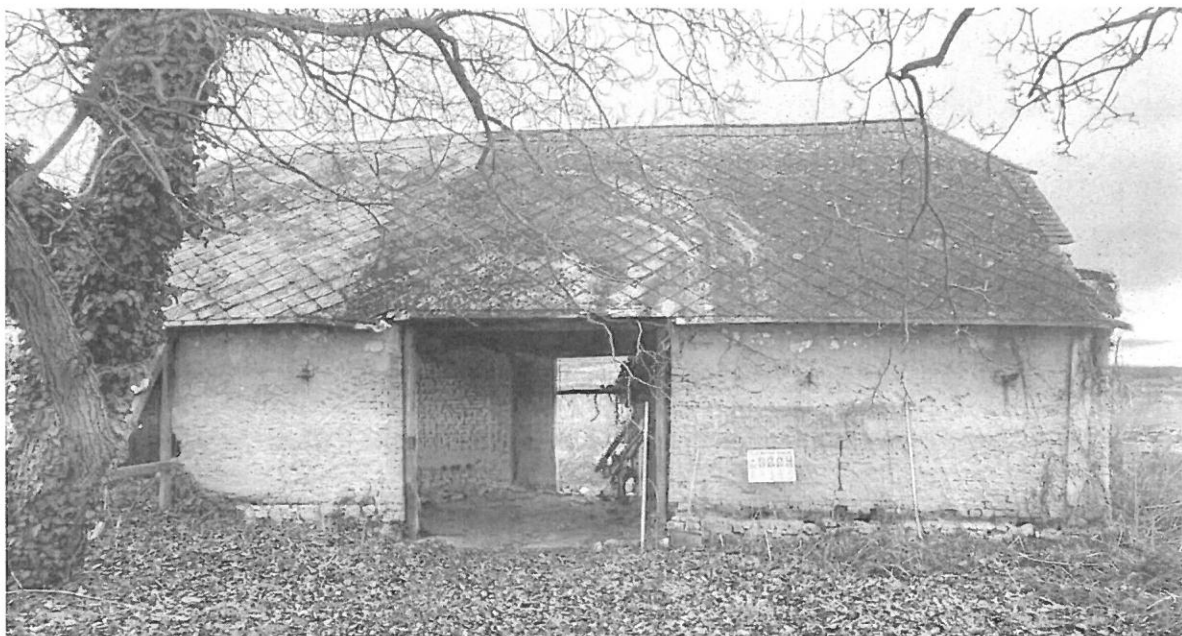
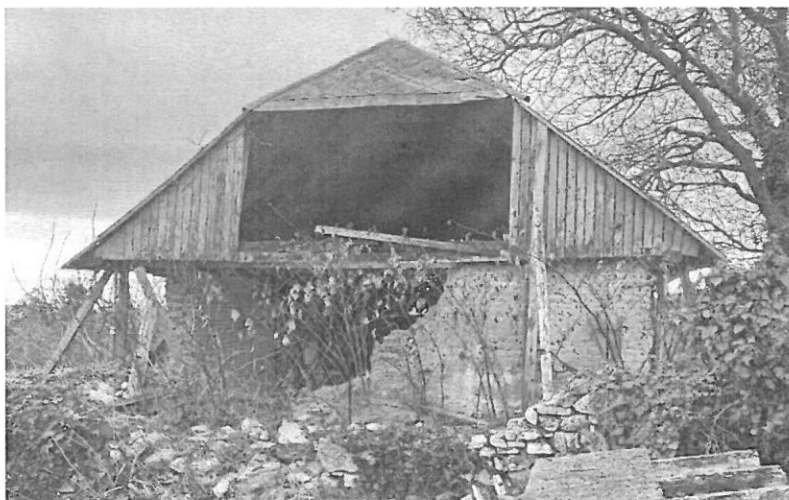
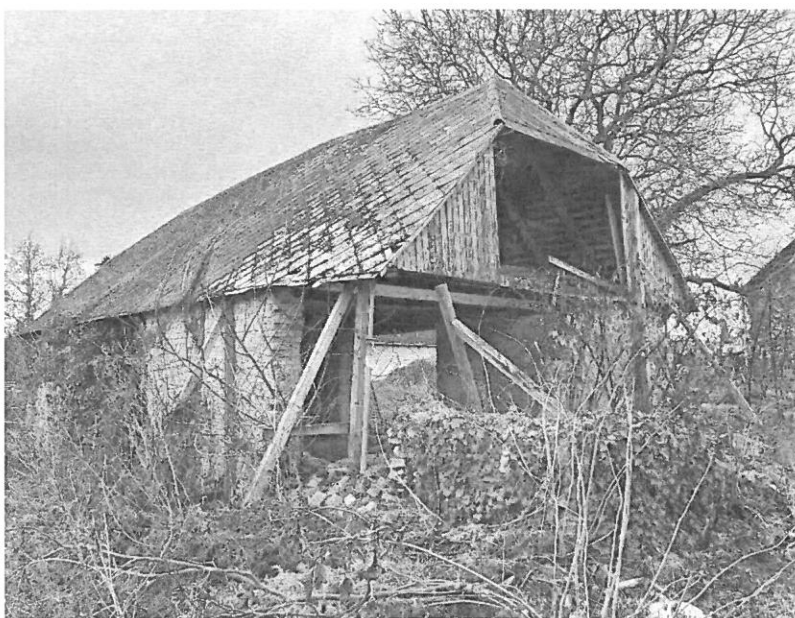
- ⇒ A tető fedése azbesztcement síkpala. Végeit deszkaborítás zárja le.
- A SZERKEZETEK ÁLLAPOTA
  - ⇒ Az alapozás és a lábazat nagy része nem látszik, ezért állapota értékelhetetlen. A felmenő falaknak csak instabil maradványai láthatók, melynek oka egyrészt a több helyen látható beomlás, repedés, valamint az agyagtéglák anyagvesztéses összemosódása. A megmaradt falrészek tényleges teherhordó képességének mértéke egyértelműen értékelhetetlen.

- ⇒ A tető szerkezet állapota – különös tekintettel a fényképen látható saroksüllyedésre – nem megfelelő.
  - ⇒ Az azbesztcement rombuszpala fedés hézagmentes, ép, de a gerincfedés egy része hiányzik.

A PAJTAÉPÜLET HÁROM  
HOMLOKZATÁNAK KÉPE.

MINDHÁROM KÉP  
ELÉG GÉ ALAPOSAN DE-  
MONSTRÁLJA AHELYRE-  
ÁLLÍTHATATLANSÁGOT.  
AZ ÖSZEGZÉSBEN LEÍRTA-  
KAT, MISZERINT JAVÍTANI  
NEM LEHET, LEGFELJEBB  
AZ ÉPÜLET EREDETI ÁLLA-  
POTÁNAK MEGFELELŐ  
ÚJ ÉPÜLET MEGÉPÍTÉSÉRE  
VAN LEHETŐSÉG, ME-  
LYET MŰEMLÉKMEK MÁR  
NEM LEHETNE NEVEZNI,  
LEGFELJEBB **MŰ** EMLÉK-  
NEK.
