SZAKÉRTŐI VÉLEMÉNY

2066 SZÁR RÁKÓCZI UTCA 23. HRSZ:460 ALATTI VÉDETT MŰEMLÉK  
LAKÓHÁZ ÉS GAZDASÁGI ÉPÜLET

TELKEN TALÁLHATÓ PAJTA, UTCAFRONTI KERÍTÉS ÉS SZABADONÁLLÓ PINCE  
BALESETVESZÉLYES ÁLLAPOTÁVAL KAPCSOLATBAN

ÜGYSZÁM: 1545615445

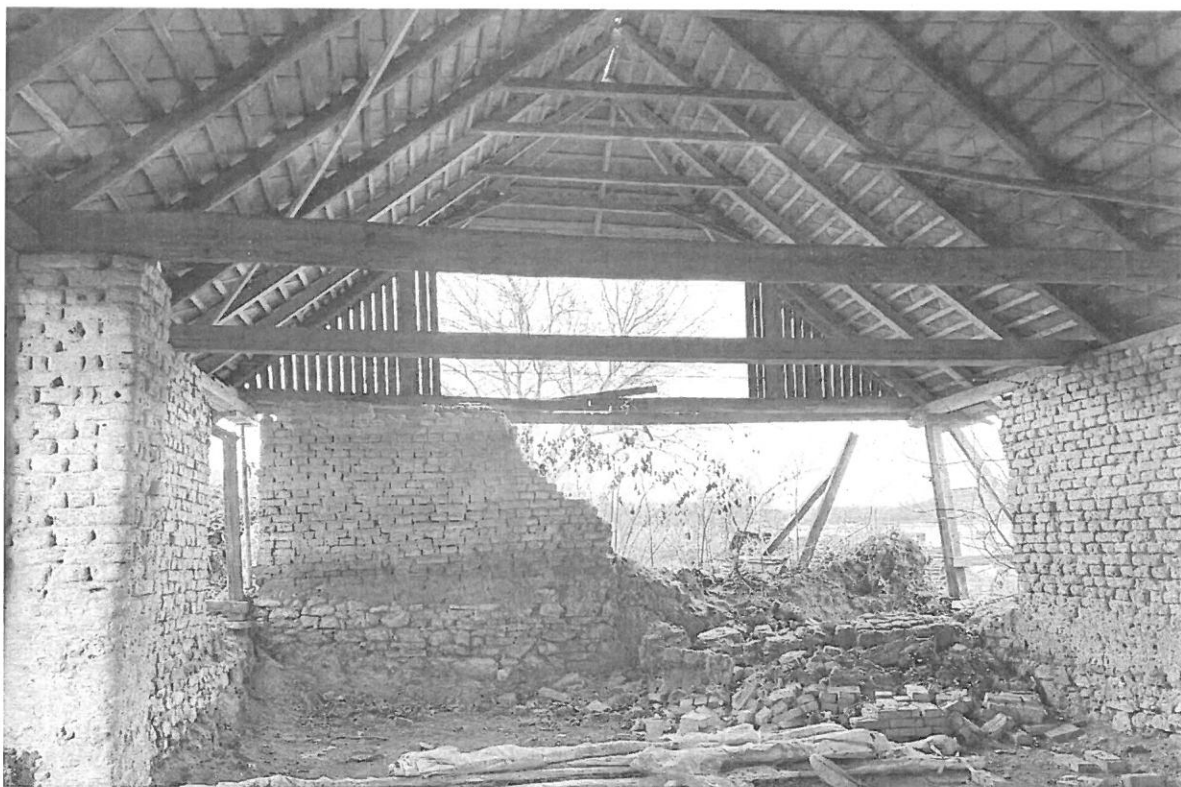
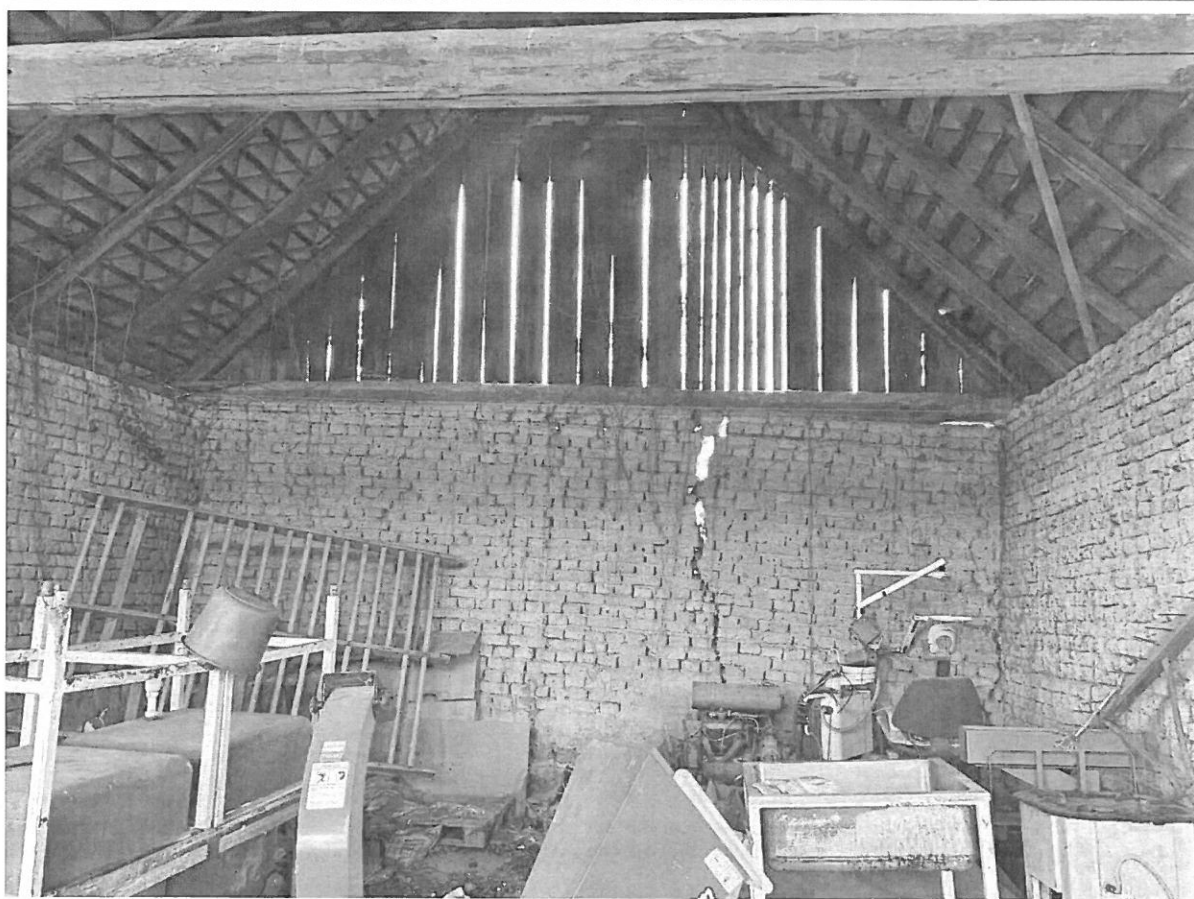
A HOMLOKZATI KÉPEKNÉL LEÍRTAKAT MEGERŐSÍTI A BELSŐ TÉR KÉT KÉPE MELYEK HASONLÓ ÜZENETEKET HORDOZNAK.

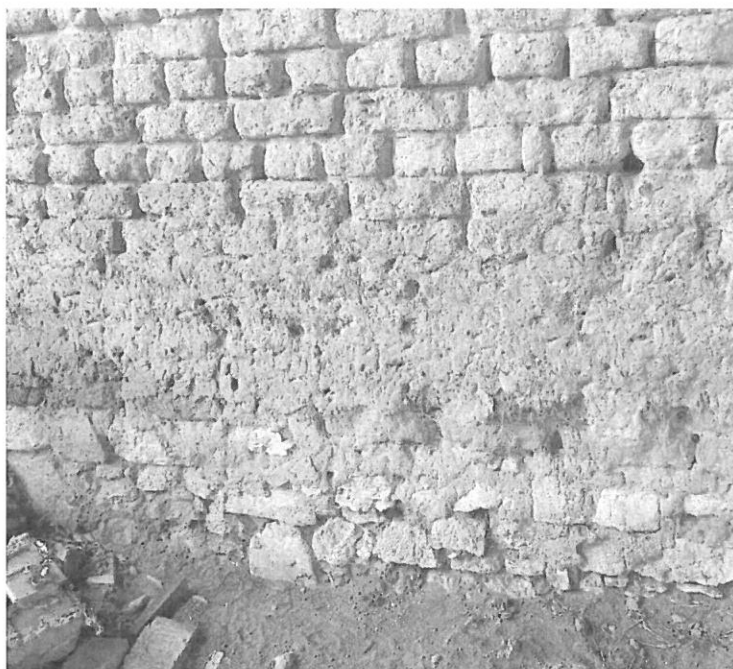
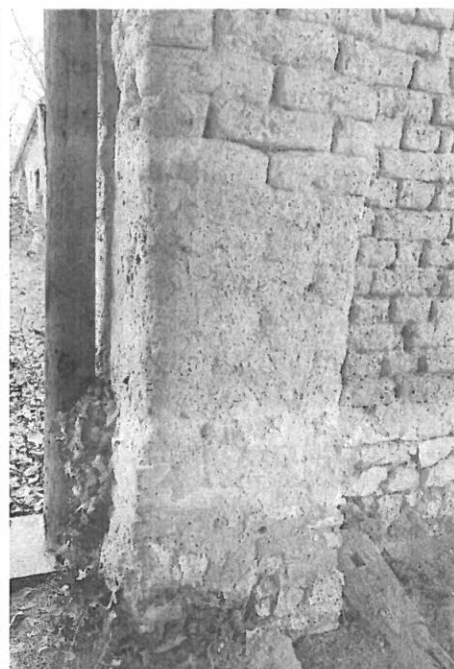
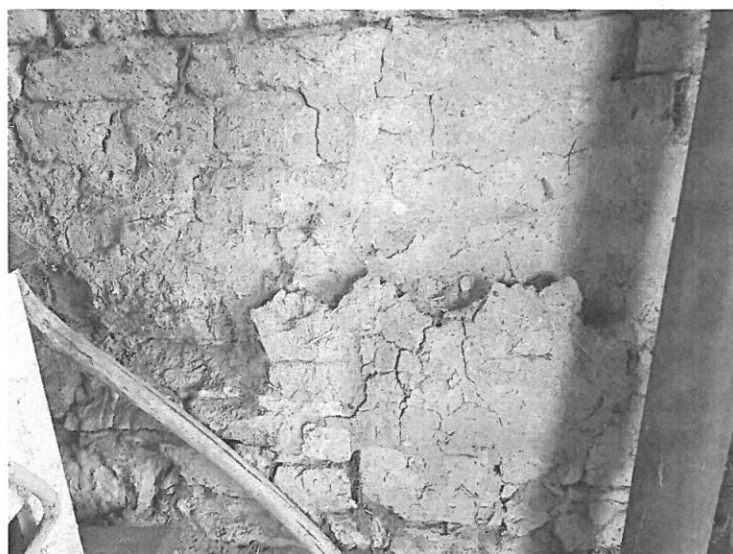
A PAJTA BELSŐ KÉPÉNEK KI-  
EGÉSZÍTÉSE KÉPPEN KÉSZÍTETT  
BELSŐ ÉSZLETKÉPEK TAÚSÁGA  
SESZINT AZ E GYÉBKÉNT „KÖ-  
RÖMMEL IS „BONTHATÓ” VÁ-  
LYOGTÉGLAK SZILÁRDSÁGI  
ÁLLAPOTÁT DEMONSTRÁLJÁK

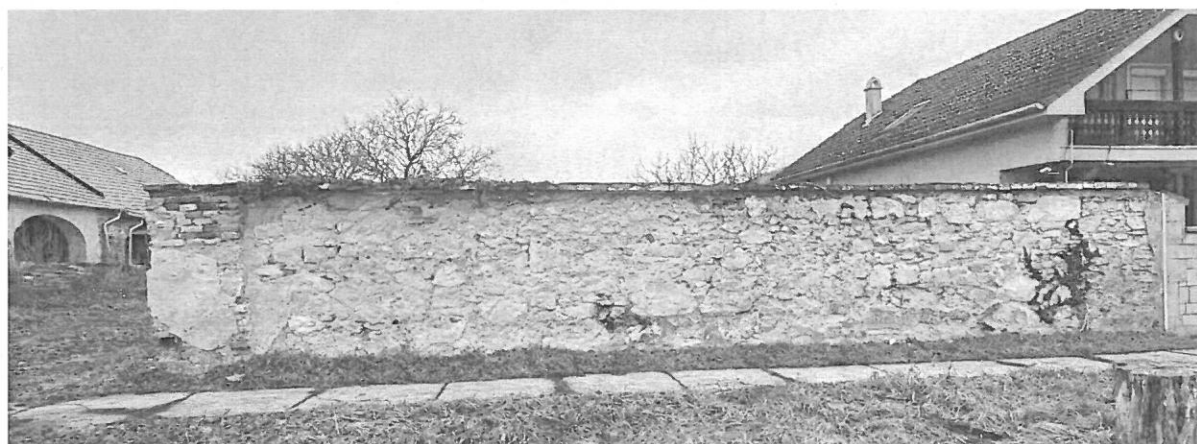
Tekintettel arra, hogy tartószerkezeti szempontból gyakorlatilag annyi az elvárás, hogy ne döntse be a szél. Jelenlegi állapota – annak ellenére, hogy eléggé megviselt – megfelelőnek mondható.

A KERÍTÉS TERMÉSKŐ FALAZATA, MELY EGYSZERŰ KARBANTATÁS UTÁN EGYEDÜLIKÉNT  
TARTHATÓ MEG

A fentiekben leírtak alapján véleményem szerint a meglévő terméskő falazat megtartható, veszélyforrást senki számára nem jelent. A téglából falazott rész sem jelent veszélyforrást, viszont nem javítható. Elhatározás kérdése, hogy újra épül, a főépület homlokzati részével együtt, vagy sem. Újjáépítés esetén természetesen a fából készített személyi és gazdasági bejárat is elkészítendő.

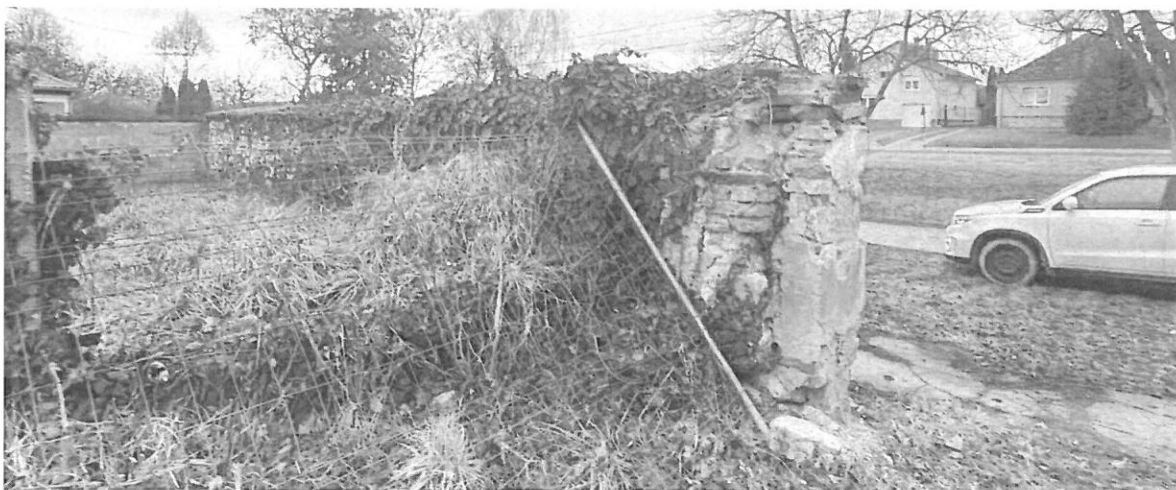
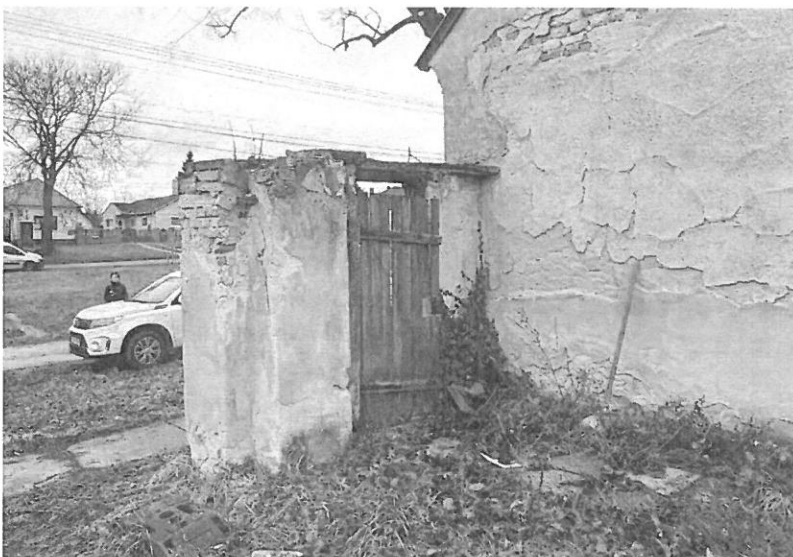
A KERÍTÉS TÉGLAPILLÉREI-  
NEK MEGMARADT RÉSZEI,  
ELYEK DÖNTÉSTŐL FÜG-  
GŐEM ÚJRAKÉSZÍTHETŐK

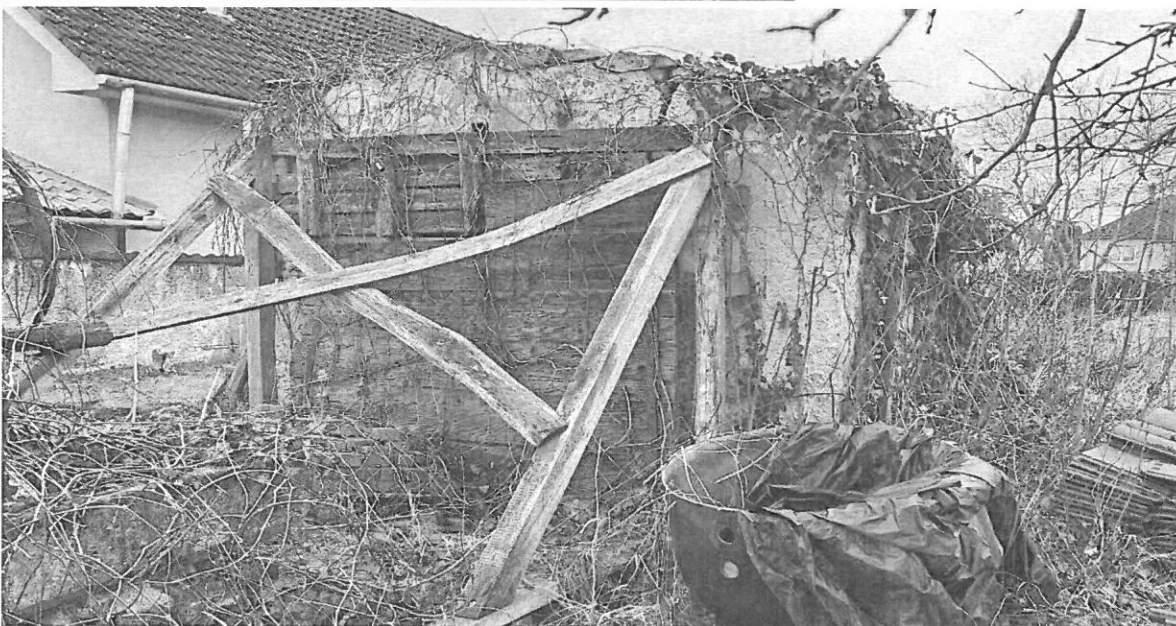
A megtámogatott fenyődeszkás bejáratot lejáratot nem bontottuk föl. A külső szemle és a jelenlévők elmondása alapján egyértelműen veszélyes állapotúnak tekinthető.

A PINCE KÜLSŐ KÉPE ÖNNMAGÁÉRT BESZÉL...
