## ÉPÍTÉSZETI és TARTÓSZERKEZETI FELJEGYZÉS

### **SZÁR, RÁKÓCZI F. U. 23. SZÁM ALATTI INGATLANON ÁLLÓ (2066 Szár, Rákóczi Ferenc u. 23., Hrsz. 460) MŰEMLÉK ÉPÜLETEGYÜTTES ÁLLAPOTÁVAL KAPCSOLATBAN**

Helyszíni bejárás időpontja: 2025. 03.06.

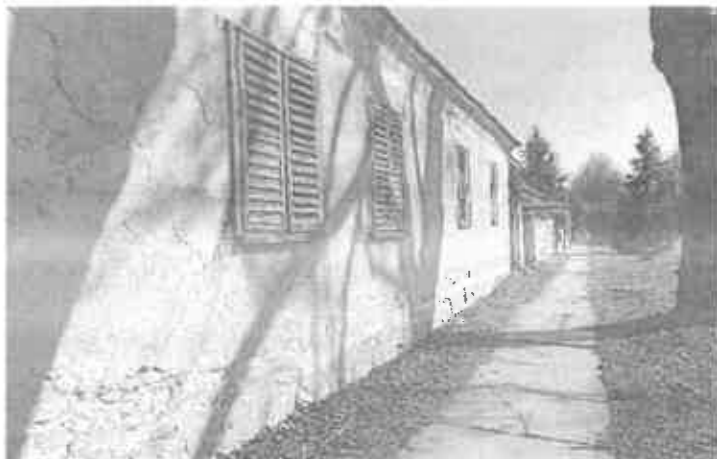
Lakóház utcai homlokzata

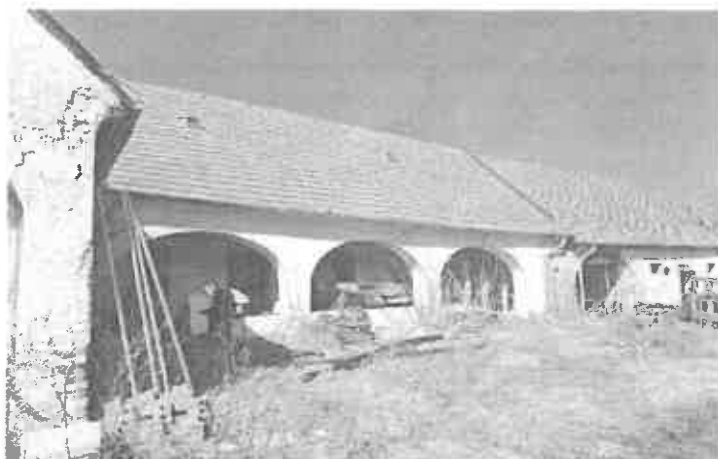
Lakóház és gazdasági épület udvari homlokzata

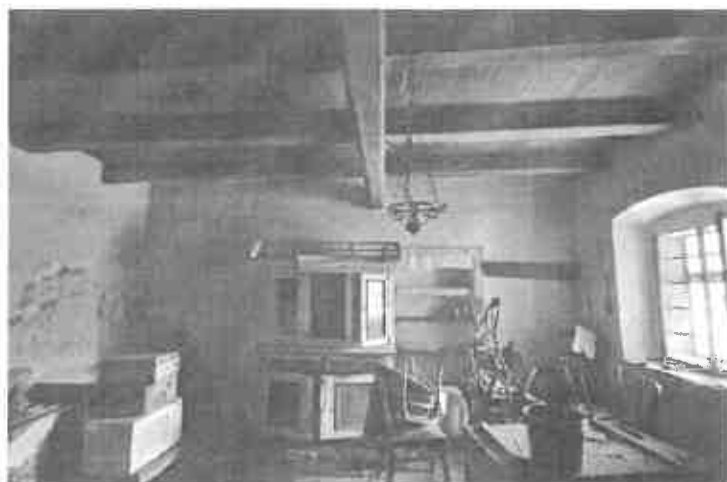
Lakóház volt konyhája

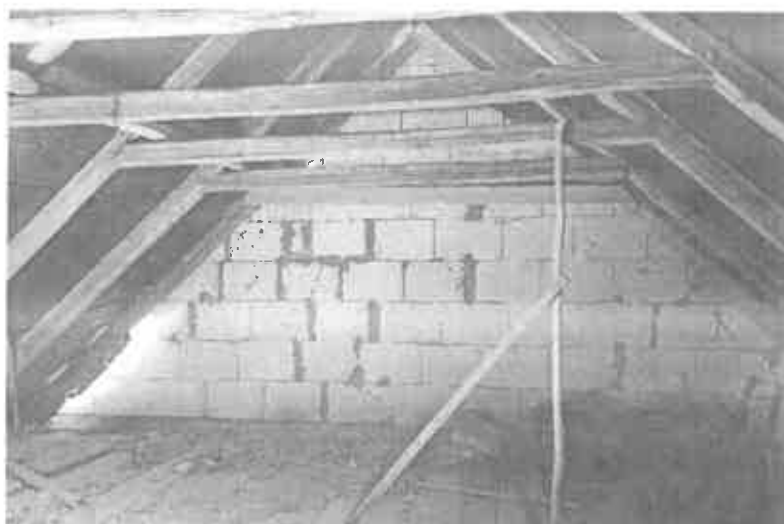
A gazdasági épület felé a padlástérben épített Ytong falazat nem odailló, és komoly tartószerkezeti problémákat okoz, a kritikusán megsüllyedt falsarok további terhelésévelt.

Lakóház torokgerendás, utólag fóliázott fedélszéke és az Ytong oromfal

- Ytong fal bontása, melyet a két épület padlásterének leválasztására építettek, a megroskadt földszinti fal tehermentesítése érdekében;

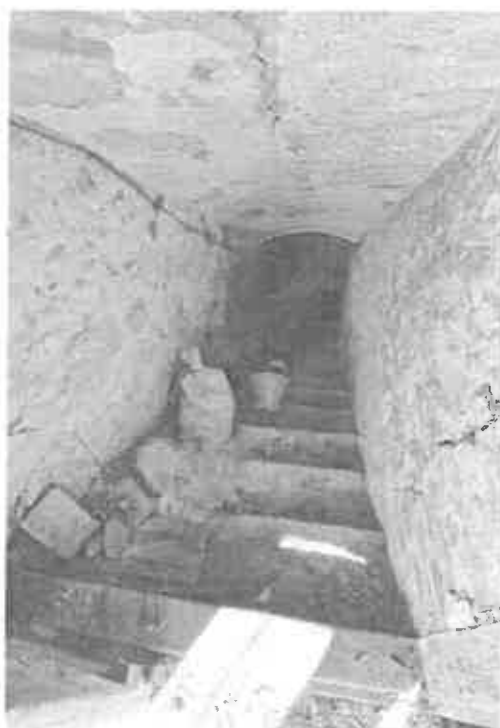
Lakóház pincelejárata

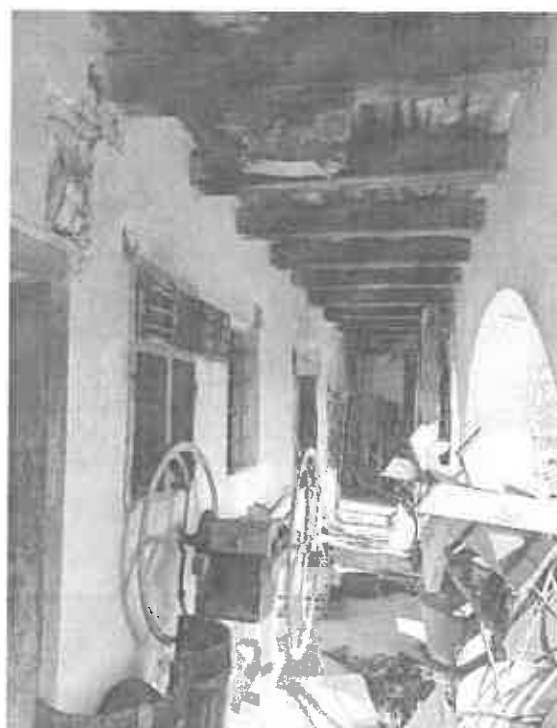
és udvari tornáca

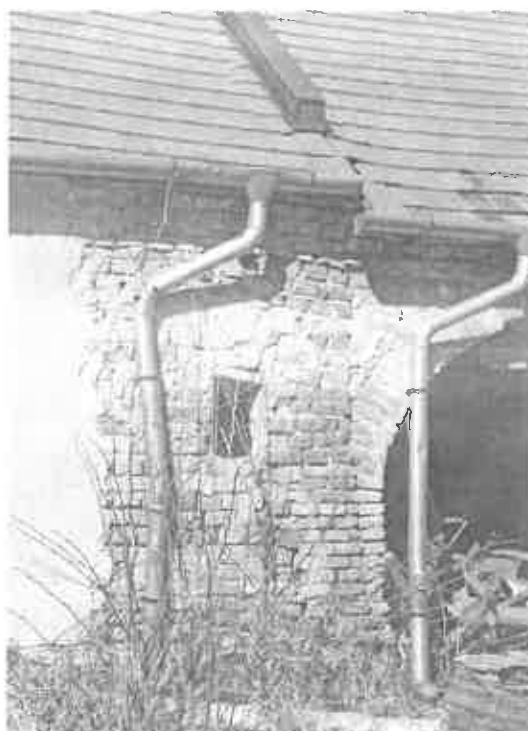
A gazdasági épület lakóház felőli falának földszinti szakasza életveszélyes állapotban van, végigfutó repedése megnyílt, a déli épületsarok megsüllyedt, azonnali beavatkozás szükséges, mert bármikor összerogyhat. A falak általános állapota másutt is rossz, a külső és belső vakolatok repedezettek, nagy felületen nedvesednek, feltáskásodnak, foltokban lehullanak. Jelentős kárt okozhat az északkeleti oromfalra már teljes magasságában felkúszott borostyán, amelynek tapadókorongjai károsítják a falazóanyagokat, szétfeszítik a fugákat. A gazdasági épület és a lakóház északnyugati vakolatlan homlokzati falán téglák hiányok, repedések, déli szakaszán kipúposodás látszik, amely problémákat a szomszéd többször jelezte már. A korábban beépített dúcolatok hiányosak. A bejárati nyílások mentén jelentős falhiányok vannak, elsősorban a falazatok alsó részén. A csapadékvíz-elvezető rendszer megoldásai felülvizsgálandók, a felszíni vízelvezetés rosszul megoldott, részben az épületet áztatja a leérkező csapadékvíz.

- **Udvaron a két épület közötti fal és környékének károsodásai:** A két épület (lakóház, gazdasági épület) közötti fal megsüllyedése, a leginkább a felelős a környezetében kialakult repedések megjelenéséhez: a boltívek repedései, a köztes fal törése az udvari homlokzat közelében, ami már az Ytong fal átrepedést is eredményezte; a pincelejárát feletti boltozat megrepedése, amit a padlásfeljáróhoz vezető ajtó feletti falazott áthidaló megroskadása válthatott ki.

Az épületek csatlakozásánál a kritikus délkeleti falsarok homlokzata

Kritikusnak mondható a két épület közötti fal állapota különösen az udvar felőli oldalon, ezért annak dúcolása és tehermentesítése mindenképpen elsődleges feladat! Javasoltunk további dúcolásokat, tehermentesítéseket is, annak érdekében, hogy az épület ne jusson kritikus állapotba.

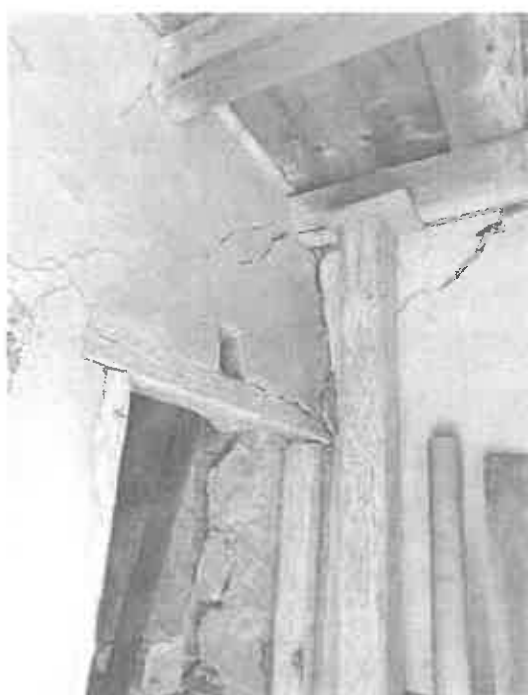
A repedés egy része a lakóház felől

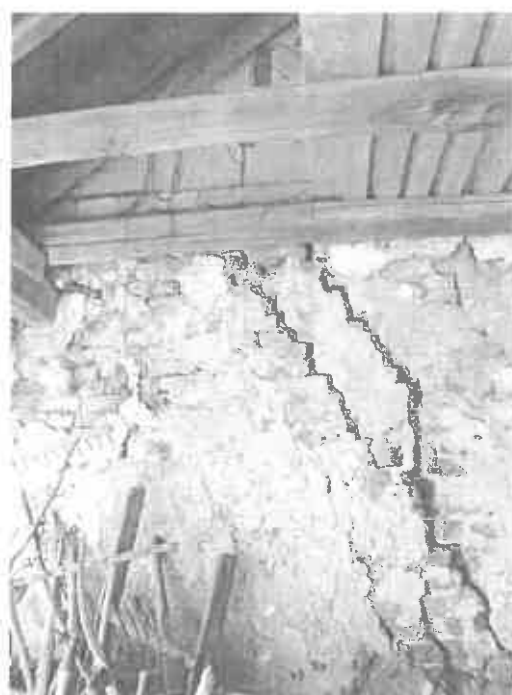
és a gazdasági épületben

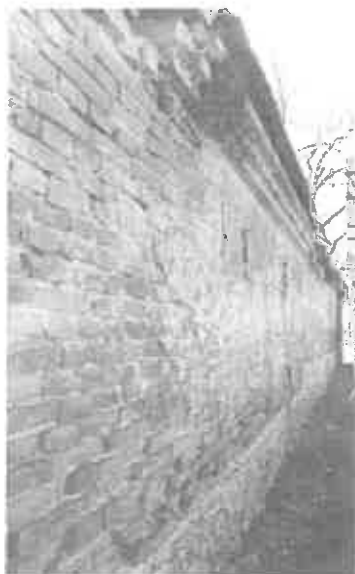
Északnyugati vakolatlan fal

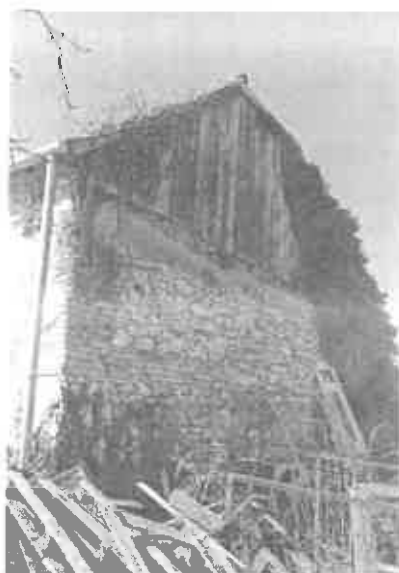
Gazdasági épületrész északkeleti oromfala

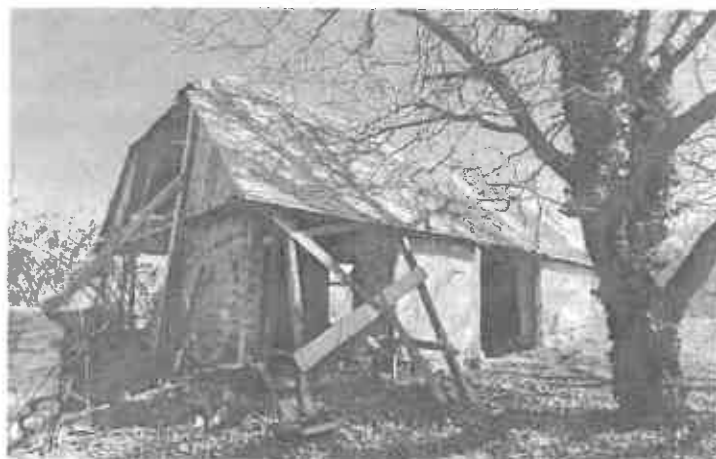
Pajta délnyugat felől

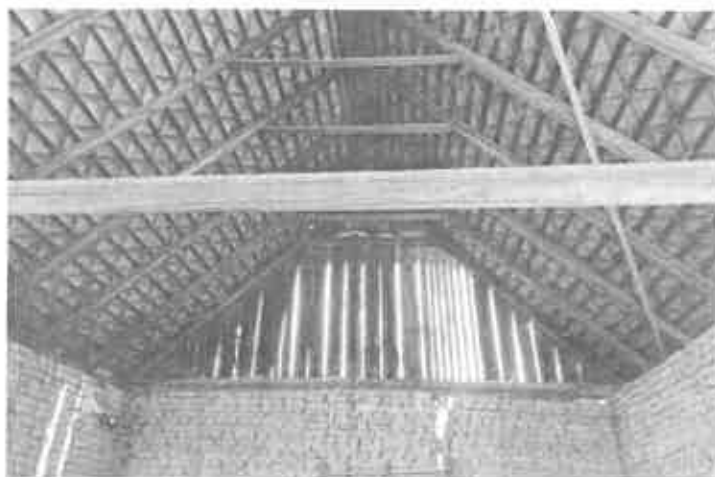
Pajta belső tere

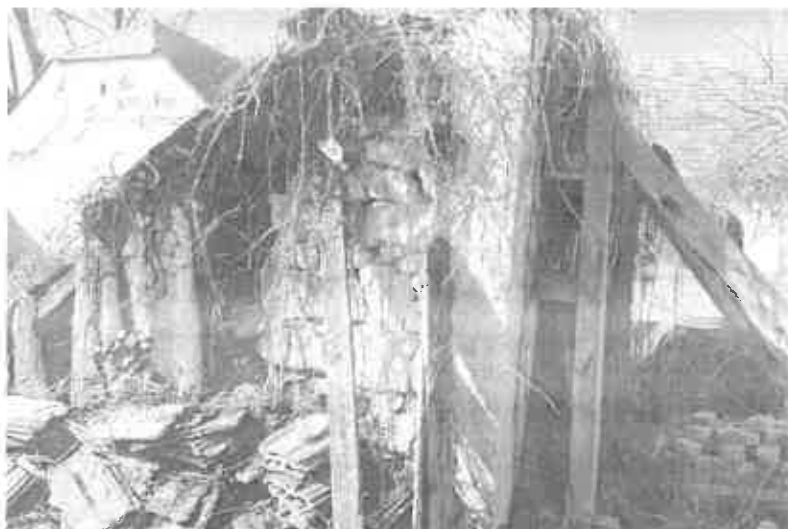
A pincelejárat építménye

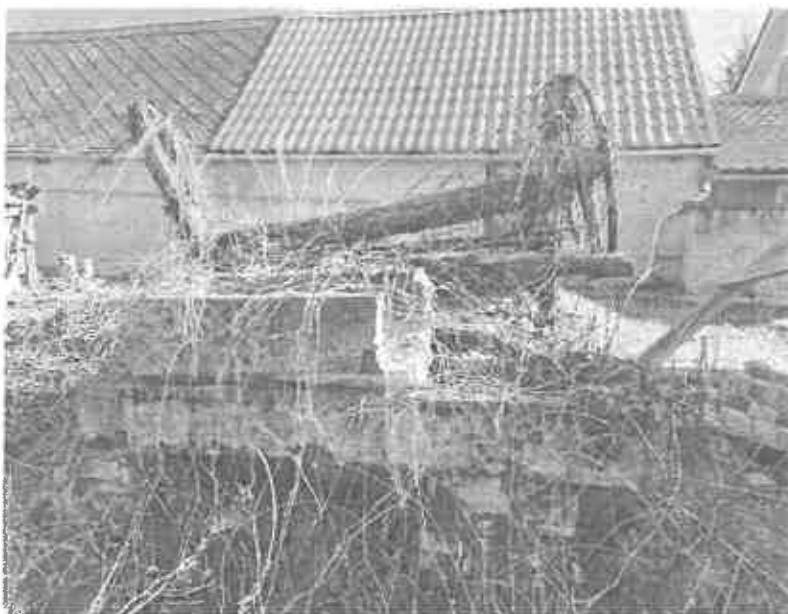
A kút és környezete

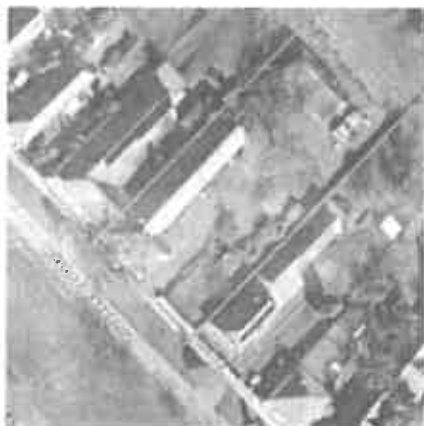
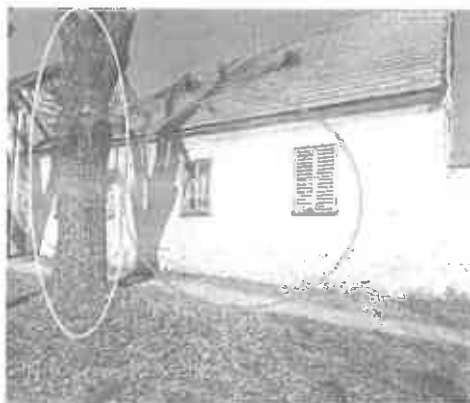
- **Utcai fal repedései:** Utcai homlokzaton a fa gyökereinek falazat alá való benövése okozhatja a falazat középrészének repedéseit és a fal kismértékű kihasasodását. Ehhez hozzájárult a harántfalaktól való elválás és valószínűleg vízvezetési problémák is közreműködtek.

### 1. Utcai homlokzat – A falazat károsodása - a fa gyökerei a falazat alá nőttek

Falazat: repedései

Vízvezetési hiányosságok

A falazatra nőtt növényzet

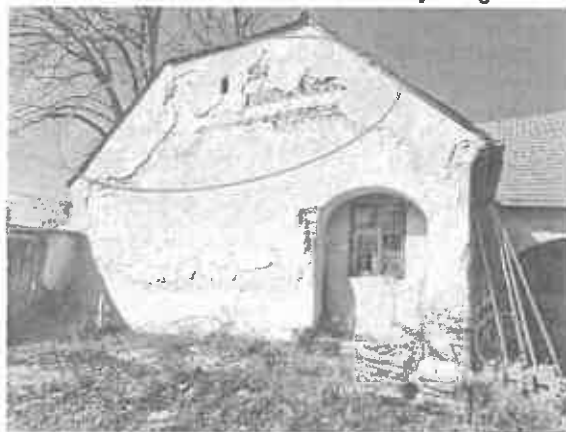
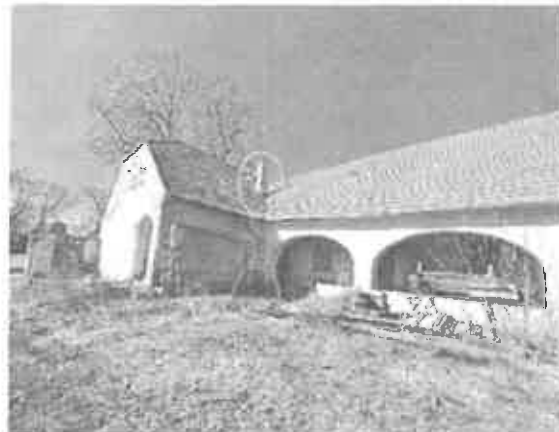
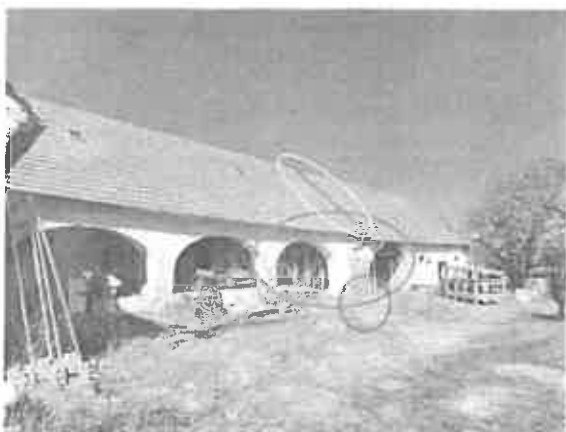
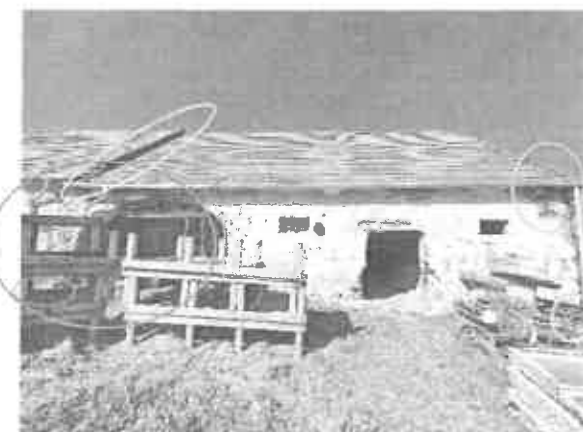
### 2. Udvari homlokzat – Vízelvezetés hiányosságai és alátámasztó szerkezetek roszakadása által okozta károk

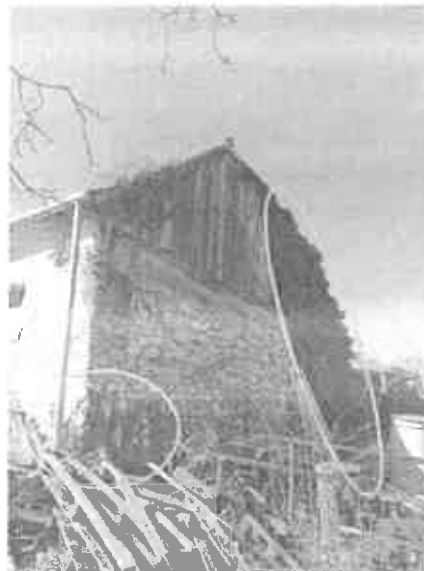
4 Kémény, mely a falazat túlterhelését okozza

5 A falazatra nőtt növényzet

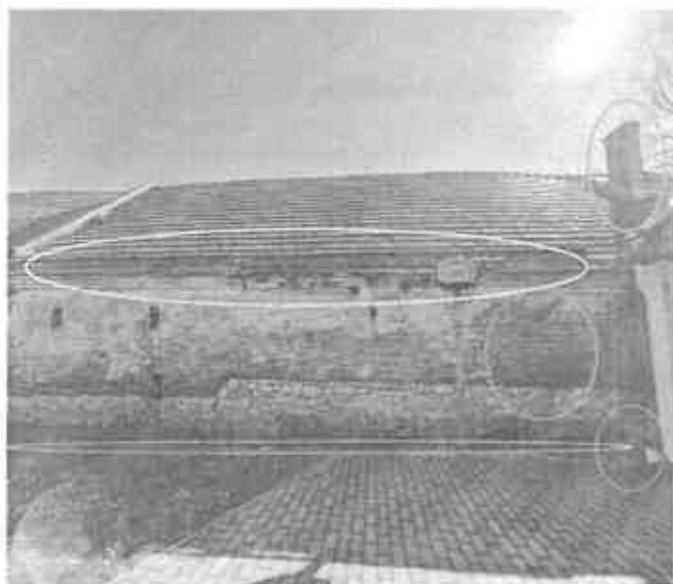
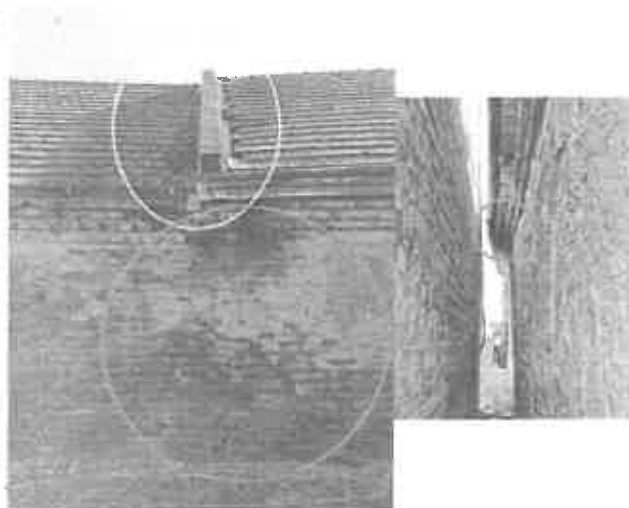
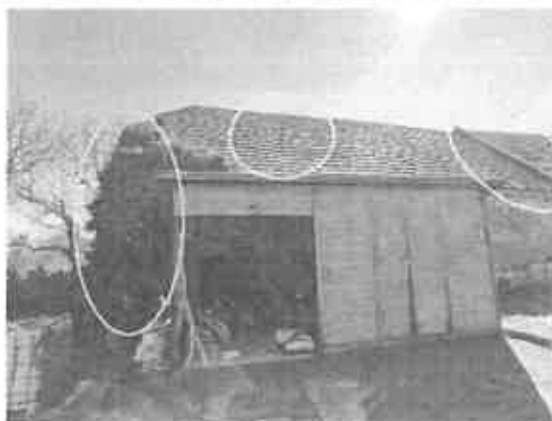
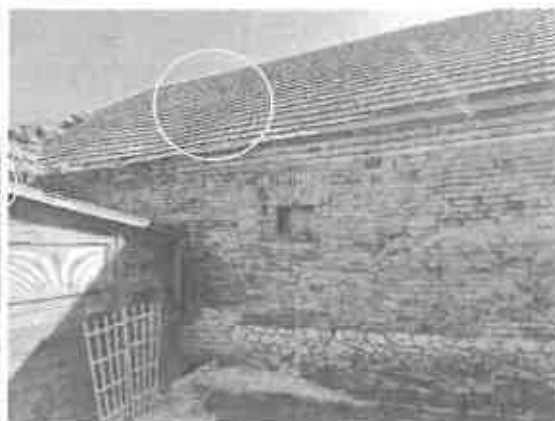
### 4. Szomszéd felőli oldal - Vízelvezetés hiányosságai (alsó-felső), túlterhelésből okozta károk

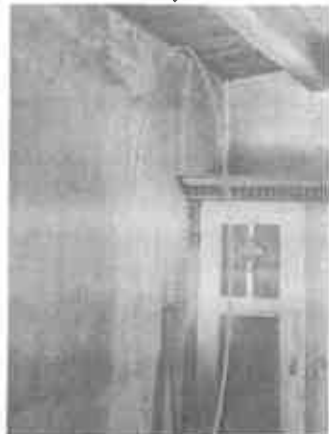
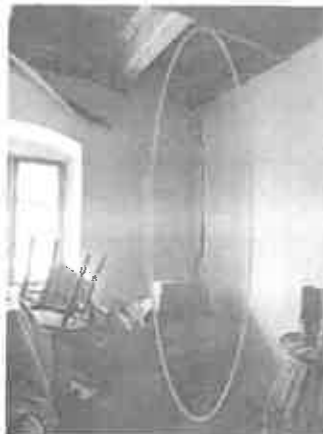
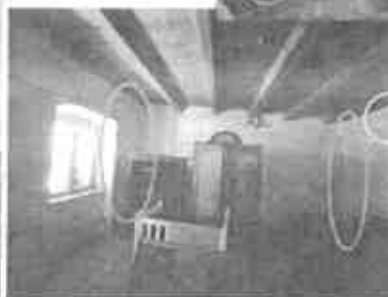
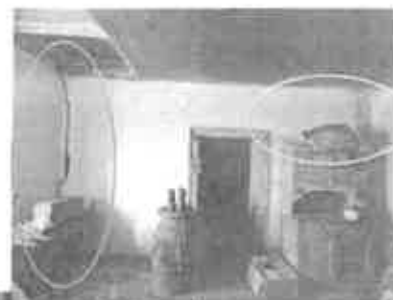
Utca felőli szárny:

- **Külső-falak és belső harántfalak közötti elválások/ törések:** A homlokzati falak és a belső harántfalak közötti bekötés hiánya, ami a felhasznált építőanyagok különbözőségéből (tégla homlokzati falak – vályog-tégla harántfalak) is adódik, illetve előfordulhat, hogy az alapozásuk is különbözik; a tetőtér beépítés tovább rontott a helyzeten;

## 5. A HOMLOKZATI ÉS A HARÁNTFALAK ELVÁLLÁSA:

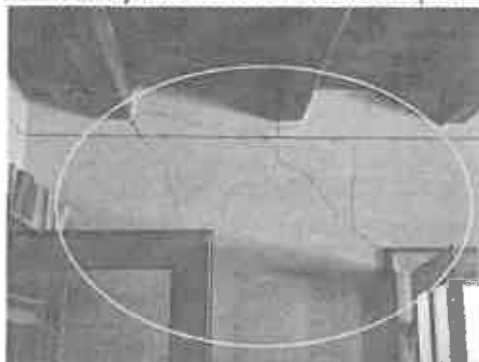
6. A kémény túlterheléséből származó repedések:

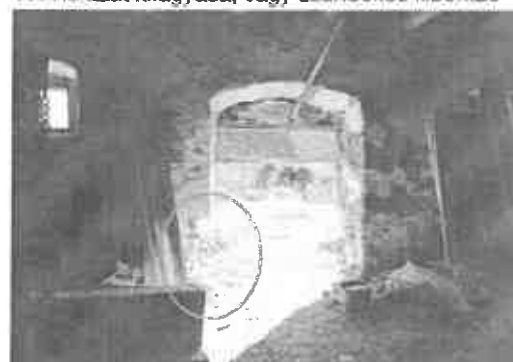
7. A falazat kifagyása, vagy szándékos kibontás

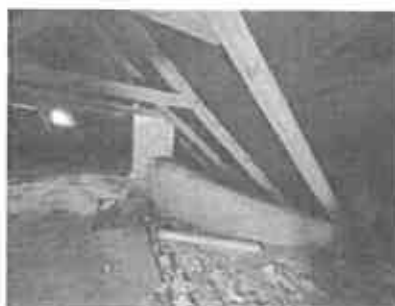
8. Kéménytestek a padlástérben

**kémények bontása** a tetőtérbe épített kéménytestek bontása a belső falak tehermentesítése miatt;
